青山發電 A 廠發電機組停用及拆卸工程

項目簡介

Capco 青山發電有限公司
Castle Peak Power Co. Ltd.

項目編號
0617637

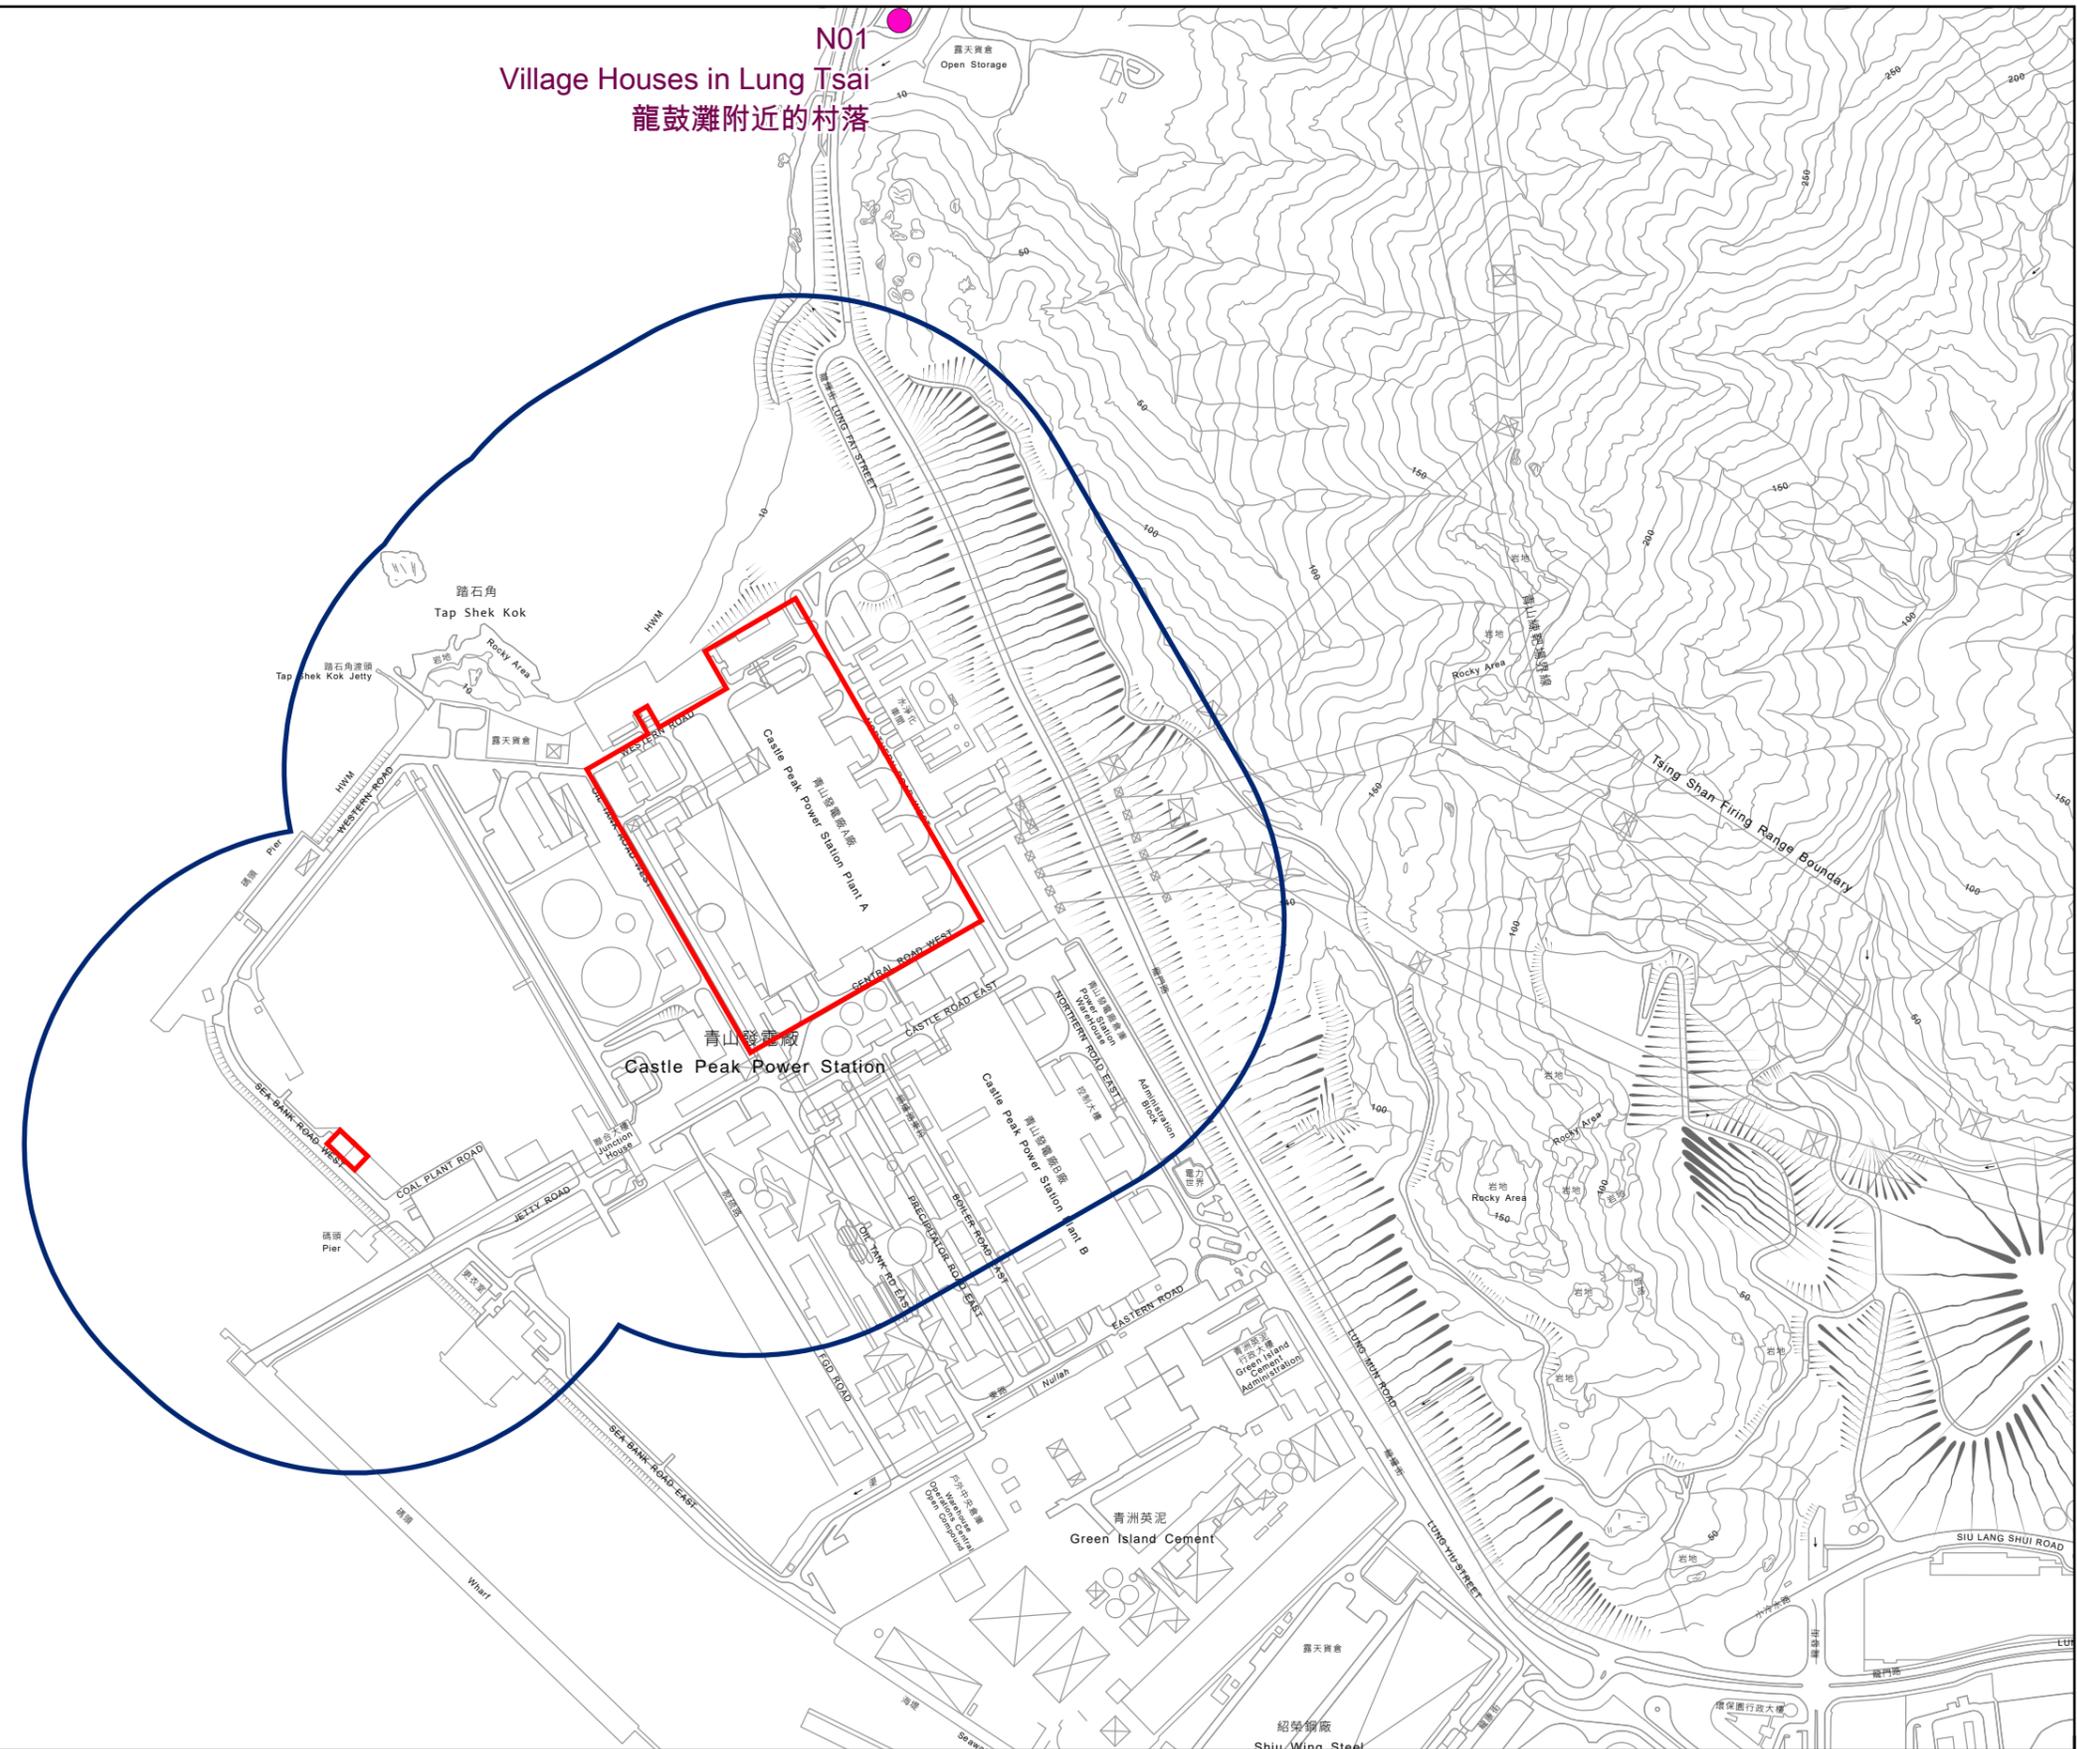
Figure 4.2

- Noise Sensitive Receivers (NSRs)
噪音敏感受體
- Project Site Location
項目位置
- 300m Assessment Area
300米評估範圍

本工程項目的拆卸工程需要使用機動設備，包括混凝土破碎工程所用的設備。因此可能會令噪音水平增加。根據「環評技術備忘錄」附件 13 所闡述的準則，本工程項目的 300 米範圍內都沒有具代表性的噪音敏感受體。最接近的現有的住宅用地是位於青山發電 A 廠北面的龍鼓灘附近的村落，距離本工程項目約 570 米（請參閱圖 4.2）。本工程項目在所有階段都會盡可能實施第 5 章所闡述的噪音緩解措施；亦只會非受限制的工作時段內進行煙囪拆卸工程，以減少對已知的噪音敏感受體可能造成的噪音滋擾。

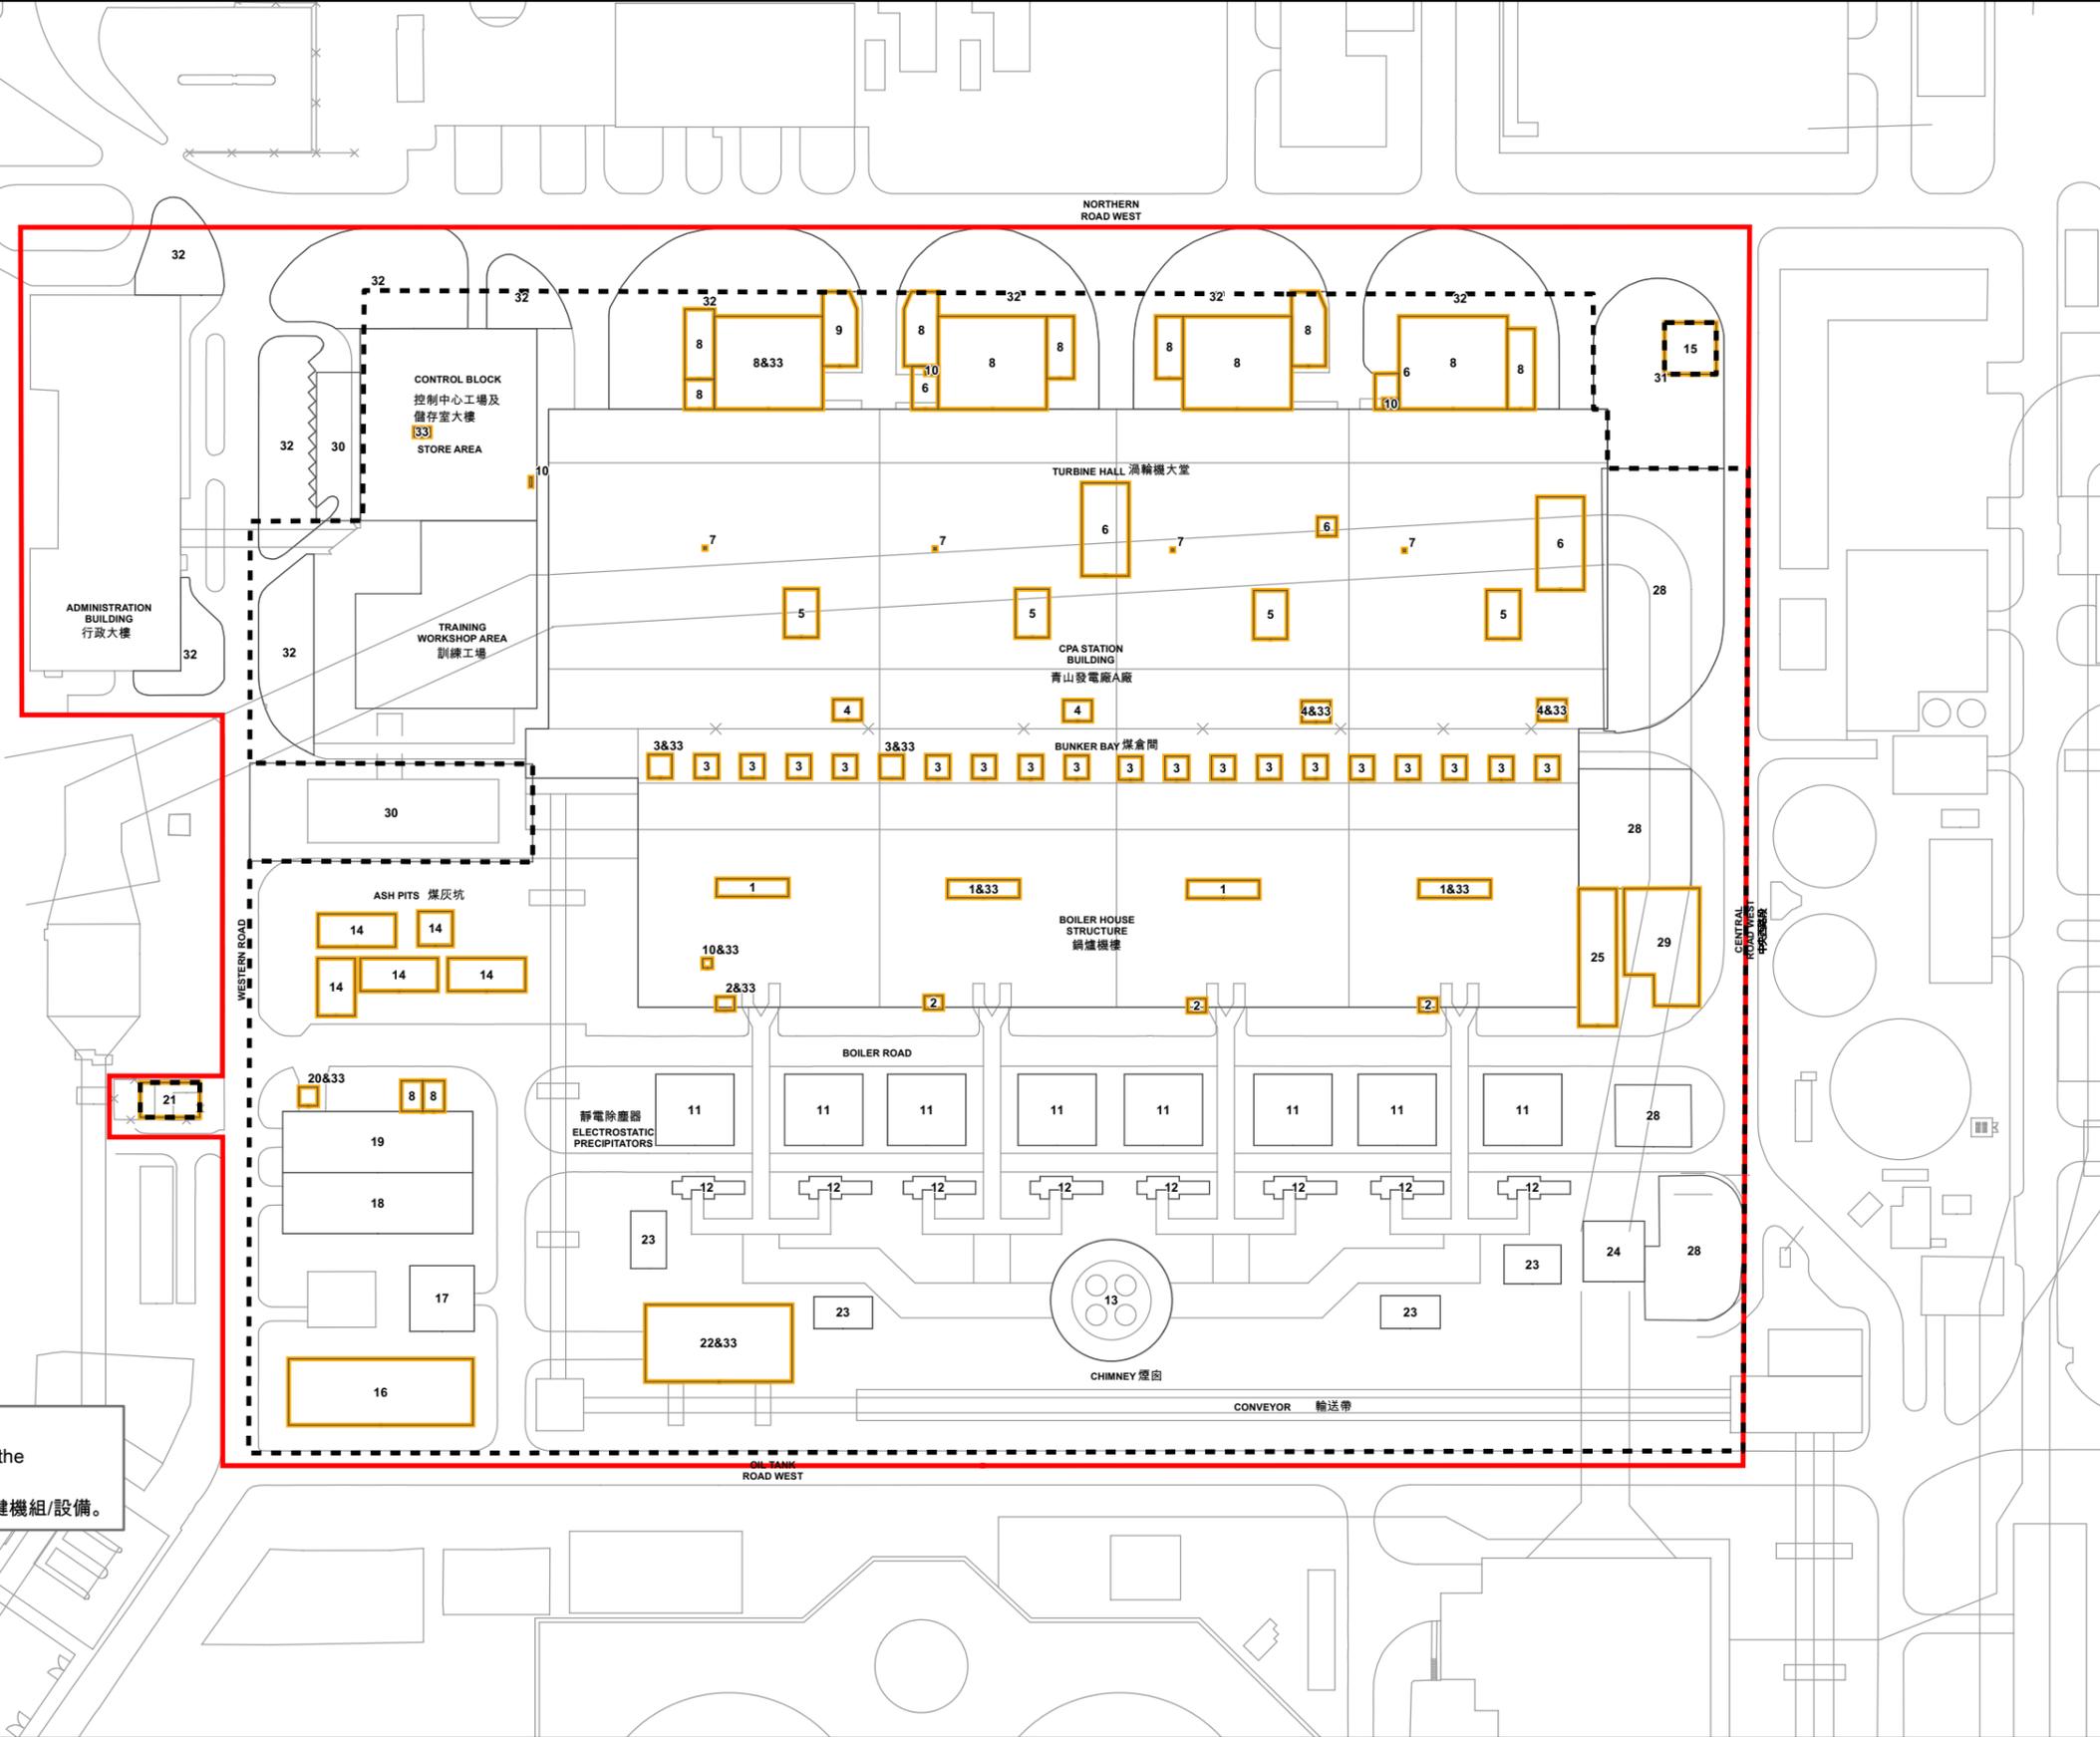
Figure 4.1
圖 4.1

Potential Contaminated Area and Location of Hot Spots
潛在污染地區及熱點位置

- Project Site Location 項目位置
- Potentially Contaminated Areas 潛在污染區
- Proposed Sampling Grid (46m x 46m) 建議採樣方格網 (46米x46米)
- Grid Boreholes 方格網探土孔
- Hotspot Boreholes 熱點探土孔
- Hotspots 熱點

有關土地污染的工地勘測應該包括因為下列原因而可能存在土地污染的熱點：曾經進行可能造成污染的活動、曾經出現溢漏事故、發現污跡及／或曾經儲存化學品及化學廢物的地點。在進行工地複檢時，特別注意明顯／可疑的污染跡象，例如油跡、不尋常的氣味及／或萎頓的植物，並將這些地點識別為熱點。

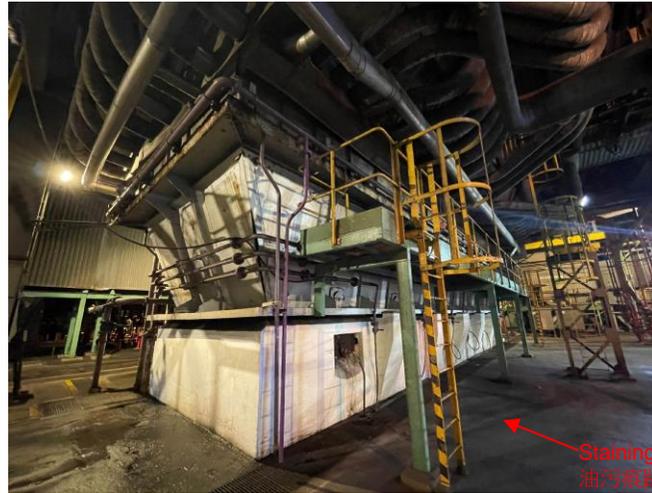
Photo 2: Ash hopper for furnace bottom ash at unit A2 inside boiler house

照片 2: A2機組內的爐底灰漏斗

- 鍋爐室的煤灰處理系統：A1 至 A4 的每個機組均配置一個爐底灰漏斗 (請參閱附件 B 的 1 至 4 號照片)；
- A1 至 A4 的每個機組均在鍋爐室內配有一個燃油回收缸 (請參閱附件 B 的 5 號照片)；
- 沿著青山發電 A 廠大樓，為 A1 至 A4 號機組而設的一系列碾煤機 (請參閱附件 B 的 6 至 8 號照片)；
- 渦輪室內為 A1 至 A4 的每個機組配置的化學劑投配系統 (聯胺、氨和氫氧化鈉 (苛性蘇打) 貯存缸) (請參閱附件 B 的 9 至 12 號照片)；
- A1 至 A4 各機組的密封油系統、潤滑油淨化器和潤滑油冷卻器 (請參閱附件 B 的 13 至 17 號照片)；
- 在渦輪室的 A2 至 A4 號機組位置設有維修區 (請參閱附件 B 的 18 至 19 號照片)；
- 渦輪室內為 A1 至 A4 的每個機組配置的冷凝水系統 (請參閱附件 B 的 20 號照片)；
- 在渦輪室內為 A1 至 A4 每個機組而設的冷凝系統旁的硫酸亞鐵儲存缸 (請參閱附件 B 的 21 號照片)；
- 一系列的一級風扇和鼓風機 (請參閱附件 B 的 22 和 23 號照片)；
- 變壓器 (請參閱附件 B 的 24 至 40 號照片)；
- 設於 A2 和 A4 機組位置的一個變壓器維修區 (請參閱附件 B 的 27、29、41 至 42 號照片)；
- 一個起動柴油發電機 (請參閱附件 B 的 43 號照片)；及
- 其他輔助系統 (請參閱附件 B 的 44 至 50 號照片)。

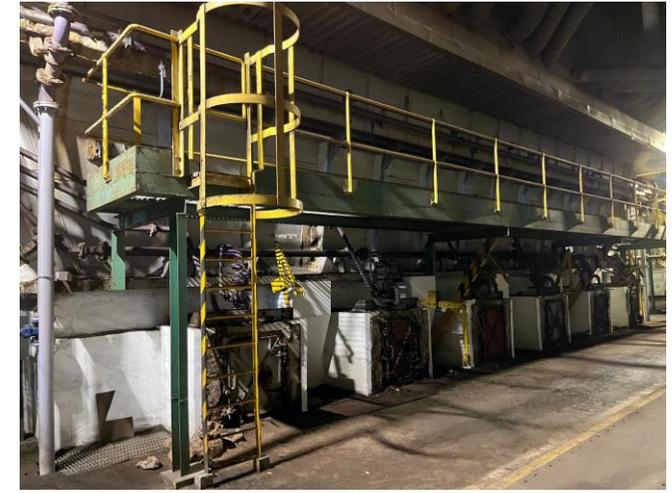
Photo 3: Ash hopper for furnace bottom ash at unit A3 inside boiler house

照片 3: A3機組內的爐底灰漏斗

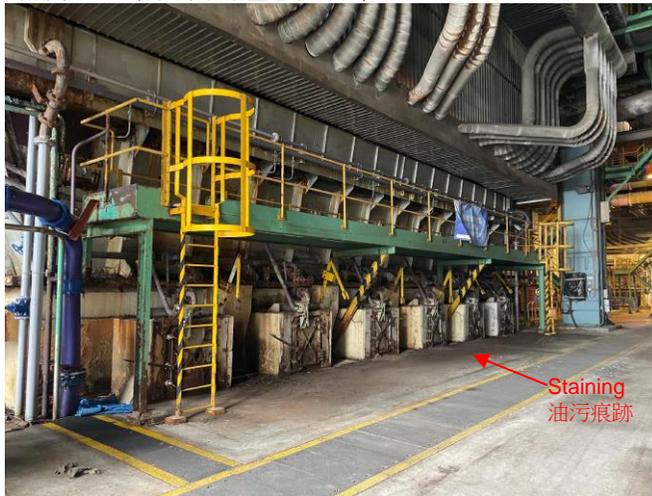
Photo 4: Ash hopper for furnace bottom ash at unit A4 inside boiler house

照片 4: A4機組內的爐底灰漏斗

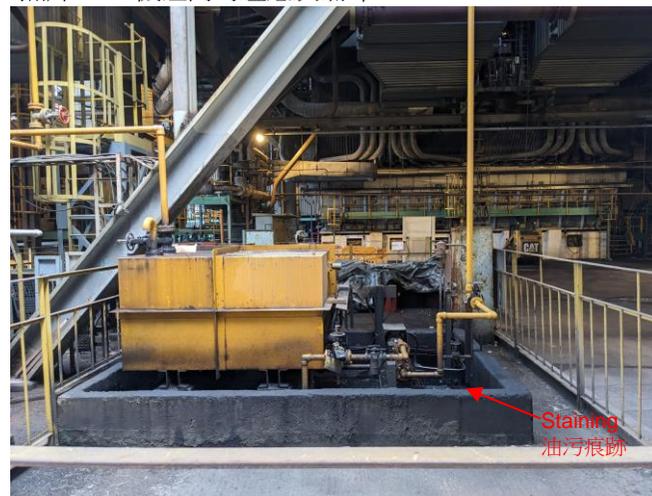
Photo 5: Oil recovery tank at unit A1 inside boiler house

照片 5: A1機組在鍋爐室的燃油回收缸

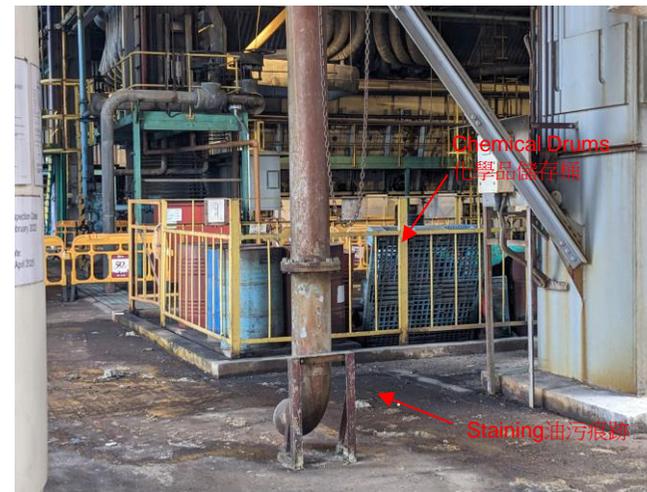
Photo 51: A chemical drum storage area was observed at unit A1 in the boiler house
照片 51: 在鍋爐室A1號機組的位置發現一個放置化學品儲存鼓

青山發電 A 廠大樓有混泥土地面鋪築。大致上，整個青山發電 A 廠大樓和 A1 號機組的變壓器都有發現油污痕跡。化學劑投配系統設有圍堰，並且由操作人員每日在投放化學品前以目視檢查，以確保該系統沒有失靈或滲漏。密封油系統和潤滑油系統均位於排放區。在鍋爐室 A1 號機組的位置發現一個放置化學品儲存桶的地區並有油污痕跡 (請參閱附件 B 的 51 號照片)。變壓器維修區有不透水片材鋪墊，亦有數個油鼓放置在接油盤上。此外，沒有觀察到其他可疑的污染跡像，例如不尋常的氣味或明顯受損的地面 (即裂痕)。

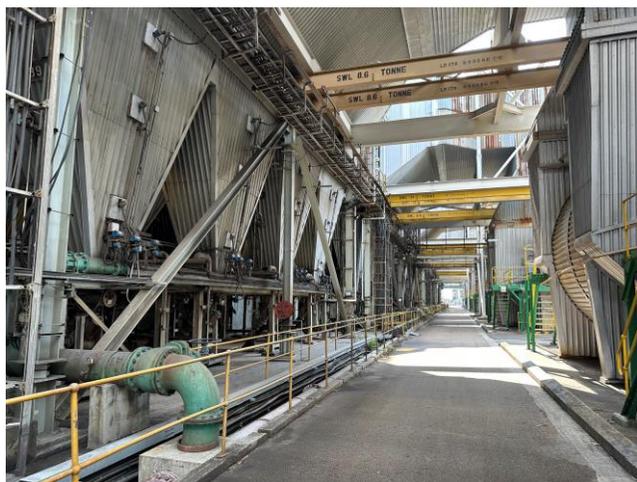
Photo 52: Electrostatic precipitator systems and induced draft fans
照片 52: 靜電除塵系統及鼓風機

根據觀察，靜電除塵系統，包括為飛灰而設的煤灰漏斗和引風機，都是從青山發電 A 廠大樓的鍋爐室連接至各個機組 (請參閱附件 B 的 52 至 57 號照片)。此外，亦看到一個為排走 A1 至 A4 號機組的煙氣而設的煙囪 (請參閱附件 B 的 58 號照片)。靜電除塵系統區的地面有混泥土鋪築，並沒有明顯油污痕跡。此外，沒有觀察到其他可疑的污染跡像，例如不尋常的氣味或明顯受損的地面 (即裂痕)。

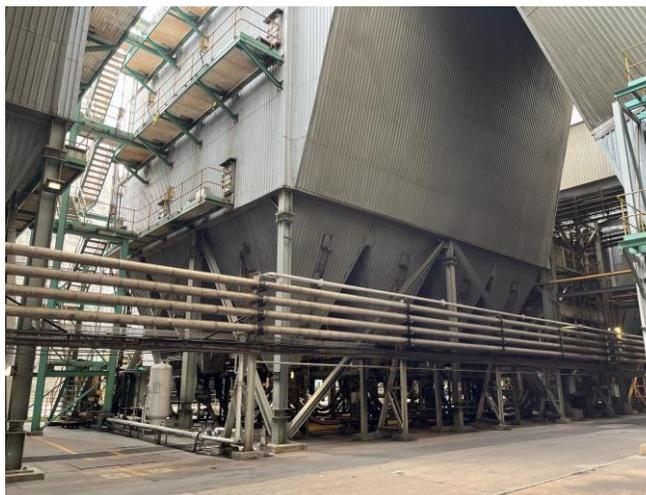
Photo 53: Electrostatic precipitator systems including ash hoppers for fly ash
照片 53: 靜電除塵系統(包括為飛灰而設的煤灰漏斗)

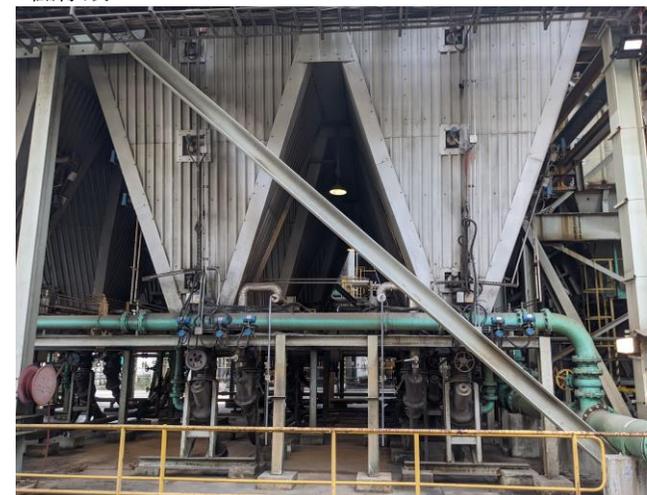
Photo 54: Electrostatic precipitator systems including ash hoppers for fly ash
照片 54: 靜電除塵系統(包括為飛灰而設的煤灰漏斗)

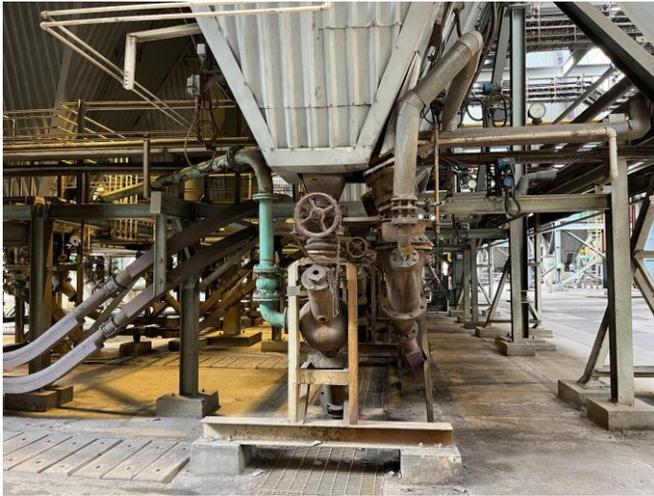
Photo 55: Bottom of electrostatic precipitator ash hopper structures

照片 55: 靜電除塵器煤灰漏斗底部結構

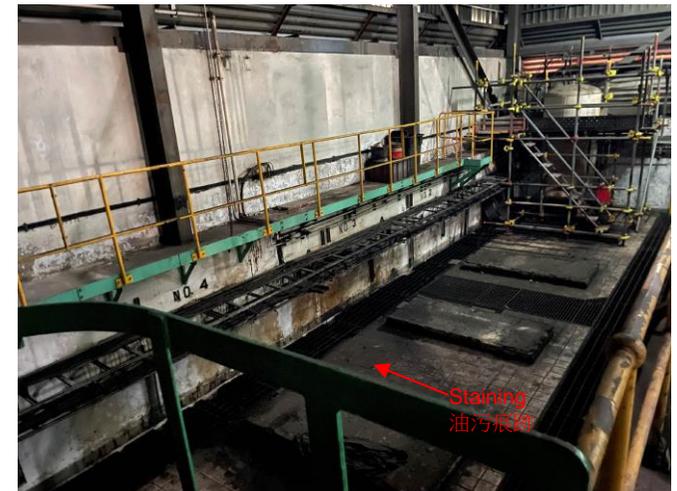
Photo 84: Fuel oil pump house
照片 84: 爐用燃油泵房

在靜電除塵系統附近有一個爐用燃油泵房；內裏有一系列爐用燃油泵及加熱器。在燃油加熱區內有可見的滲漏和油跡（請參閱**附件 B**的**82**至**84**號照片）。在靜電除塵區內有除塵器控制樓，其內有控制儀錶板（請參閱**附件 B**的**85**號照片）。在**A4**號機組的靜電除塵系統附近有一個消防站，當中存放了滅火器和消防輔助設備（請參閱**附件 B**的**86**號照片）。在本工程項目工地東南面的硫磺儲存室存放了多袋硫磺；儲存室旁有兩個溶硫缸。在溶硫缸處沒有發現有固體硫溢出或滲漏的情形（請參閱**附件 B**的**87**至**90**號照片）。

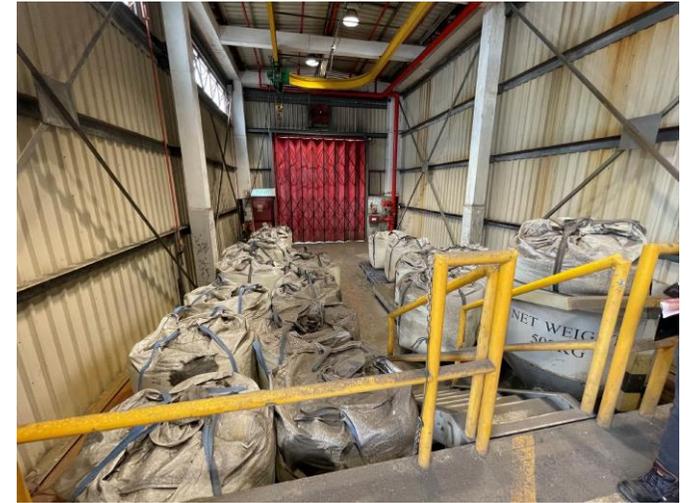
Photo 87: Bags of solid sulfur were kept at the sulphur store
照片87: 硫磺儲存室存放了多袋硫磺

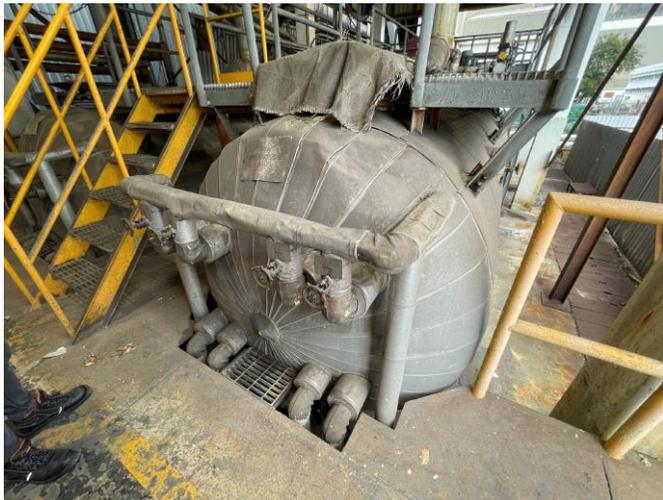
Photo 88: Sulphur melting tanks next to the sulphur store
照片88: 硫磺儲存室旁的溶硫缸

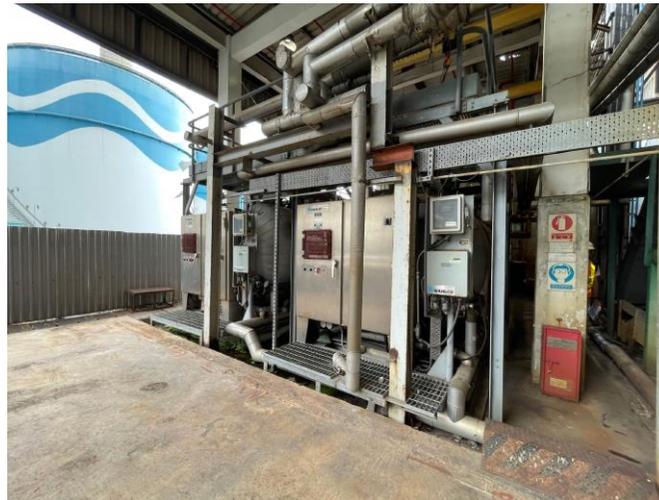
Photo 89: Sulphur melting tanks next to the sulphur store
照片89: 硫磺儲存室旁的溶硫缸

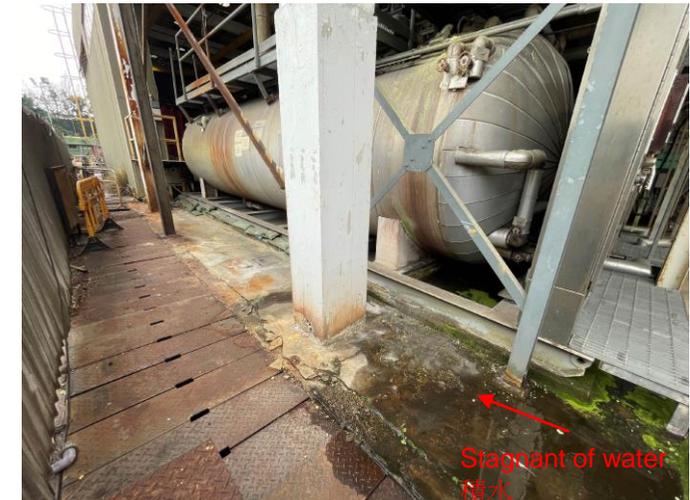
Photo 90: Sulphur melting tanks next to the sulphur store
照片90: 硫磺儲存室旁的溶硫缸

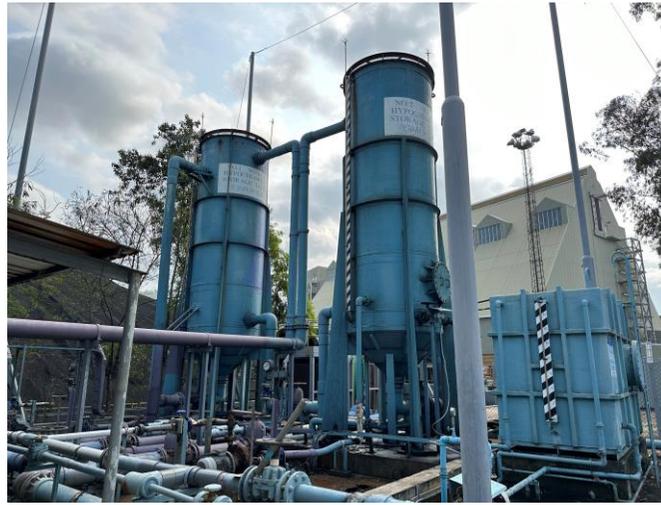
Photo 92: Two (2) aboveground tanks for storing sodium hypochlorite solution
照片 92: 兩個儲存次氯酸鈉溶液的地面儲存缸

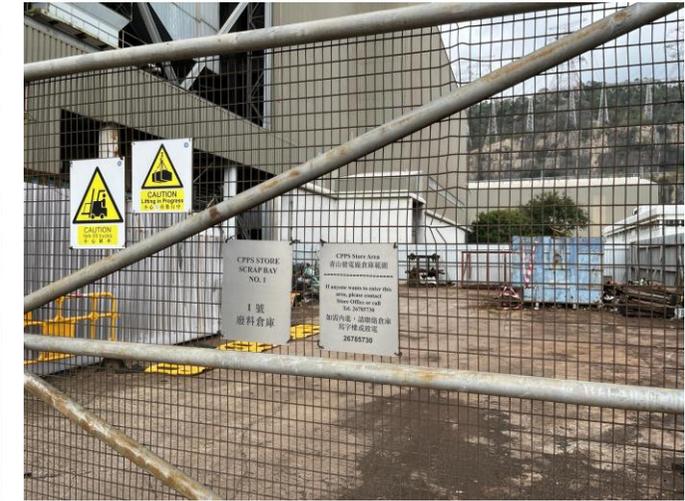
Photo 96: Scrap yard at southeast boundary of the Project site
照片 96: 在本工程項目工地東南面界線的廢料場

在本工程項目工地的東面和東南面界線有多個存放建築物料的露天儲物區和一個廢料場。當中存放的建築物料包括喉管、金屬棚架、金屬圍欄等（請參閱**附件 B**的**93**至**96**號照片）。露天儲物區和廢料場都有混凝土地面鋪築。這兩個地區都沒有其他可疑的污染跡象，例如油污痕跡、不正常氣味及／或萎頓的植物，或明顯的地面破損（即裂縫）。
