西哈努克港 - 香港海底光纜系統

工程項目簡介

2024年12月4日

項目編號：0619471

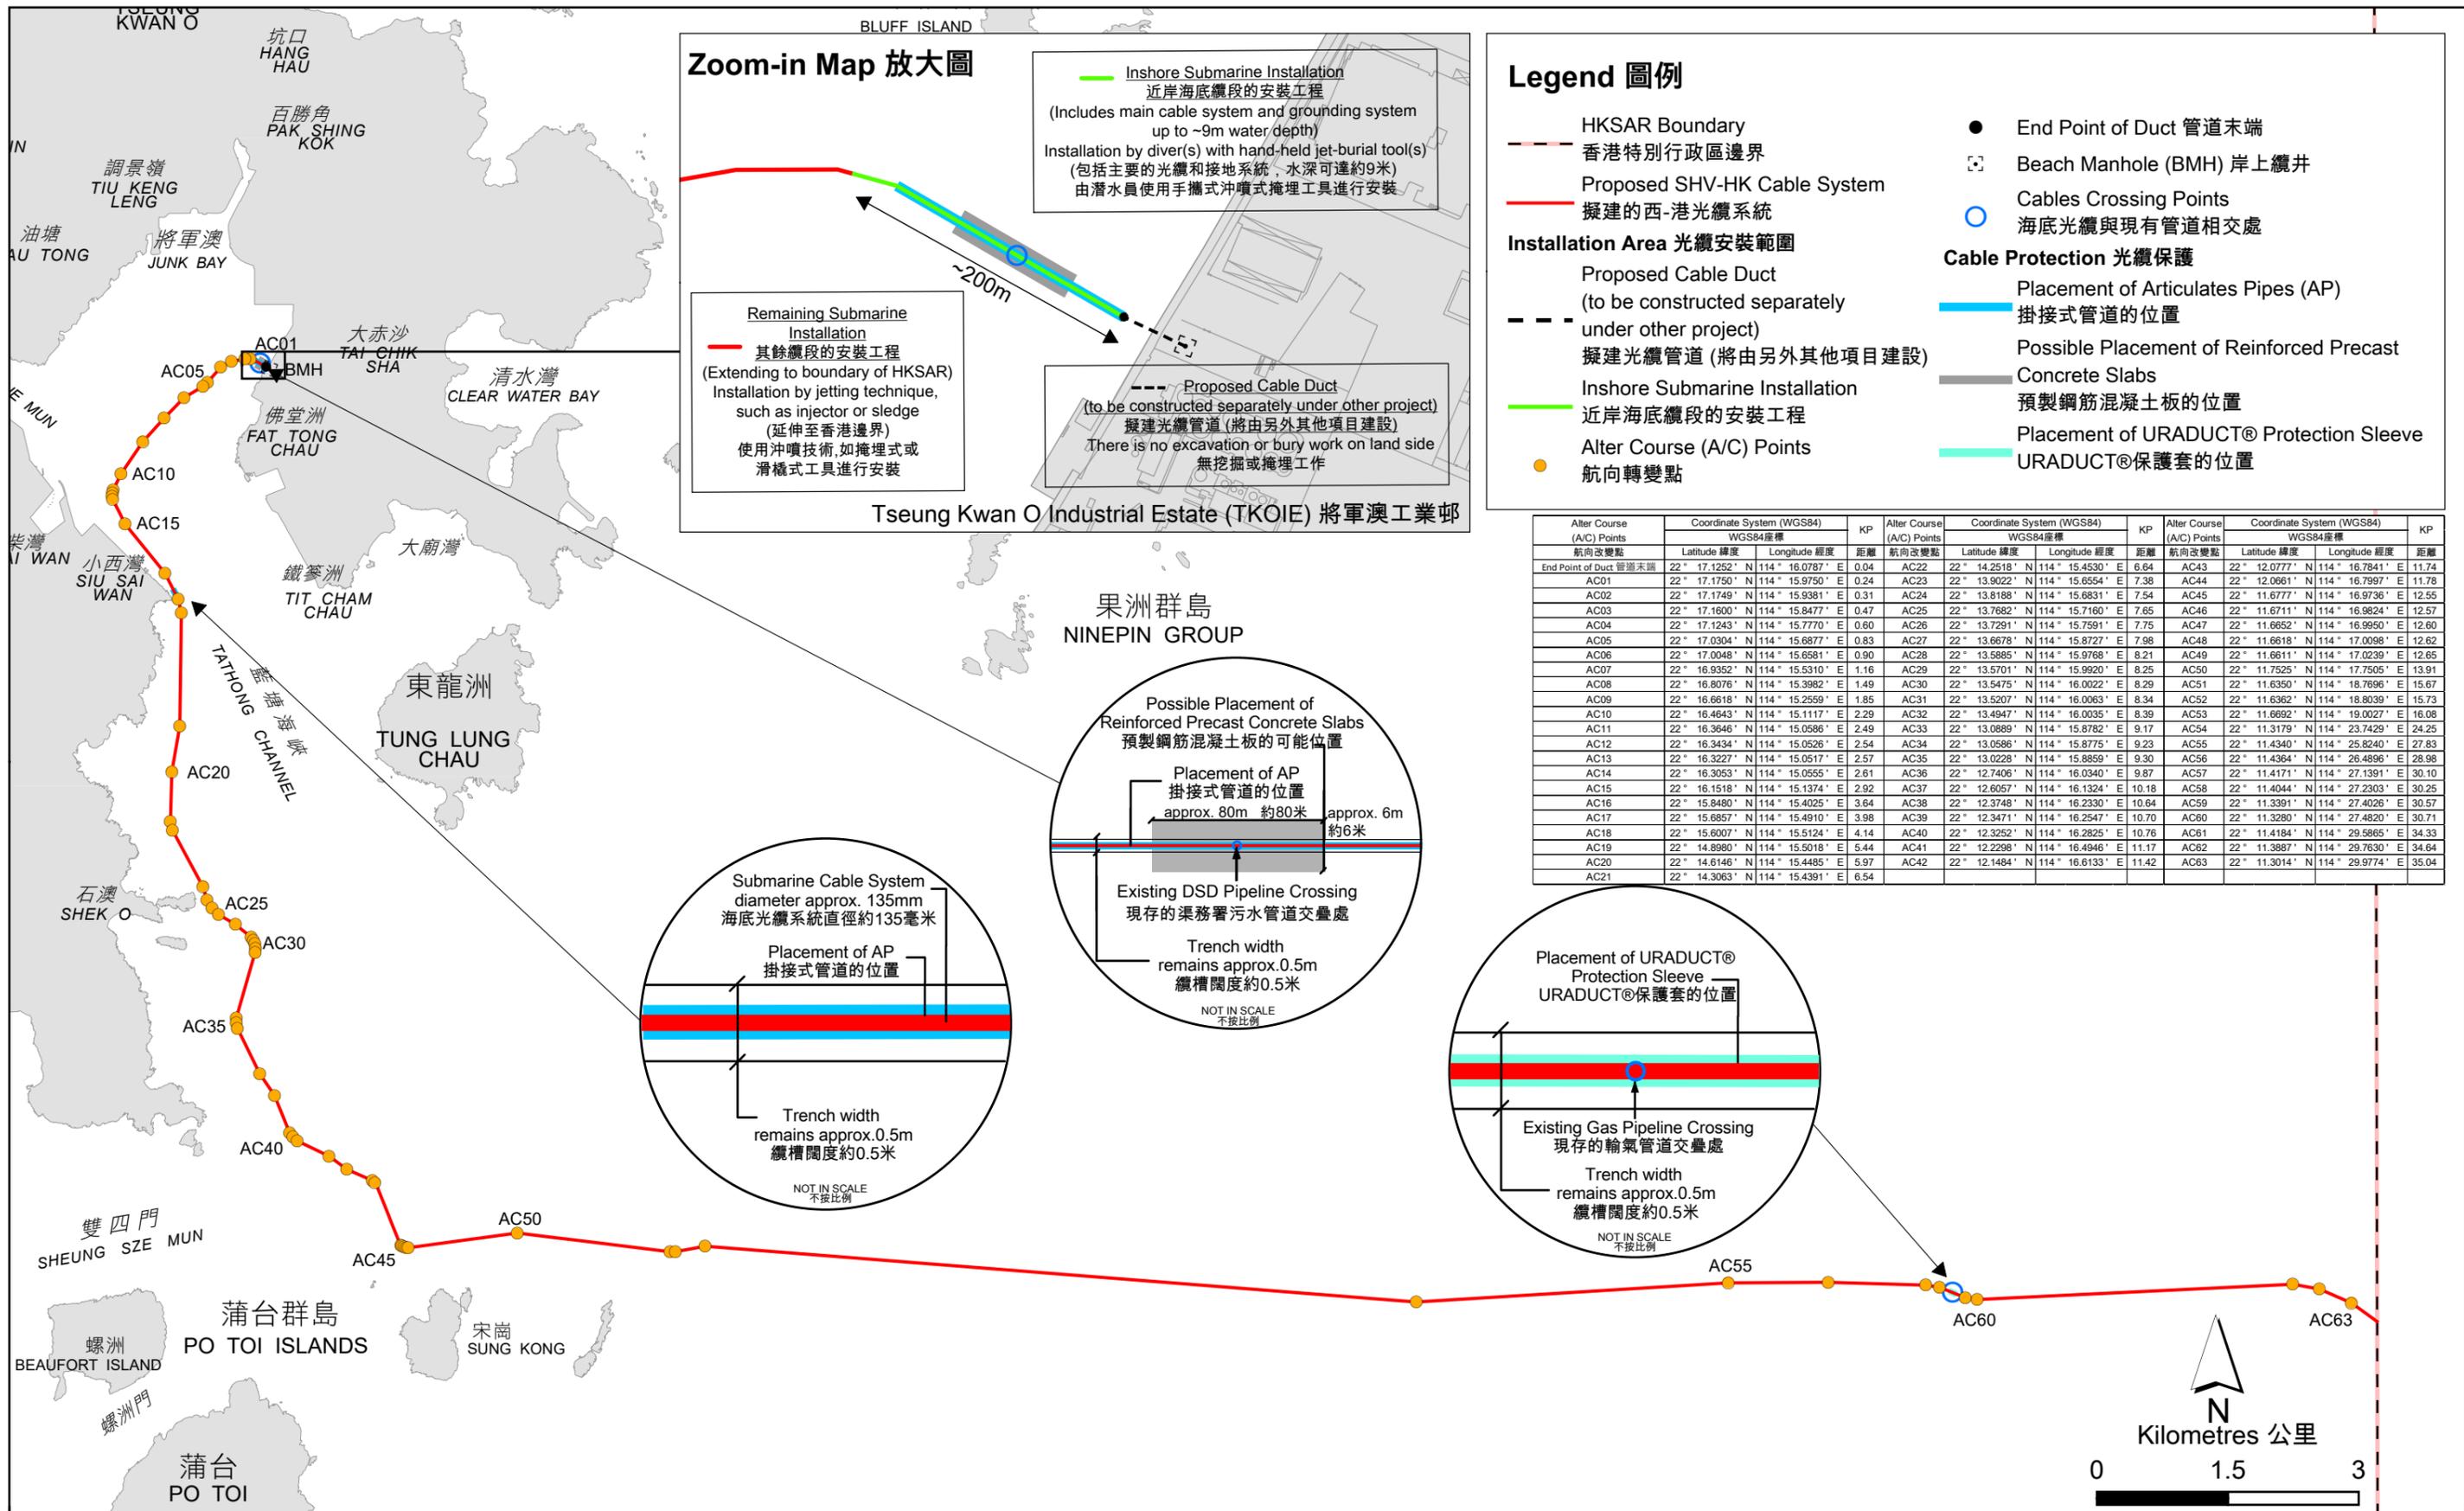
Figure 1.1
圖 1.1
Proposed Sihanoukville-Hong Kong (SHV-HK) Submarine Cable System (Hong Kong Section)
擬建的西哈努克港-香港海底光纜系統 (香港段)

圖 1.1 所示的是擬建的西-港光纜系統在香港特別行政區境內的安裝路線。擬建的光纜系統會在將軍澳工業邨的一個岸上纜井登岸。岸上纜井和連接到數據中心的陸地光纜導管，會由中聯通（香港）在另一個項目中建造，該項目暫定於 2024 年 7 月完成。登岸點的位置和照片均展示於 **圖 1.2**。

擬建的西-港光纜系統會從將軍澳工業邨向南，沿著藍塘海峽伸延。穿過藍塘海峽並接近歌連臣角後，光纜系統會與藍塘海峽大致平行地伸延，直至宋崗島北面才轉為向東，一直伸延至香港特別行政區水域邊界，進入南中國海。

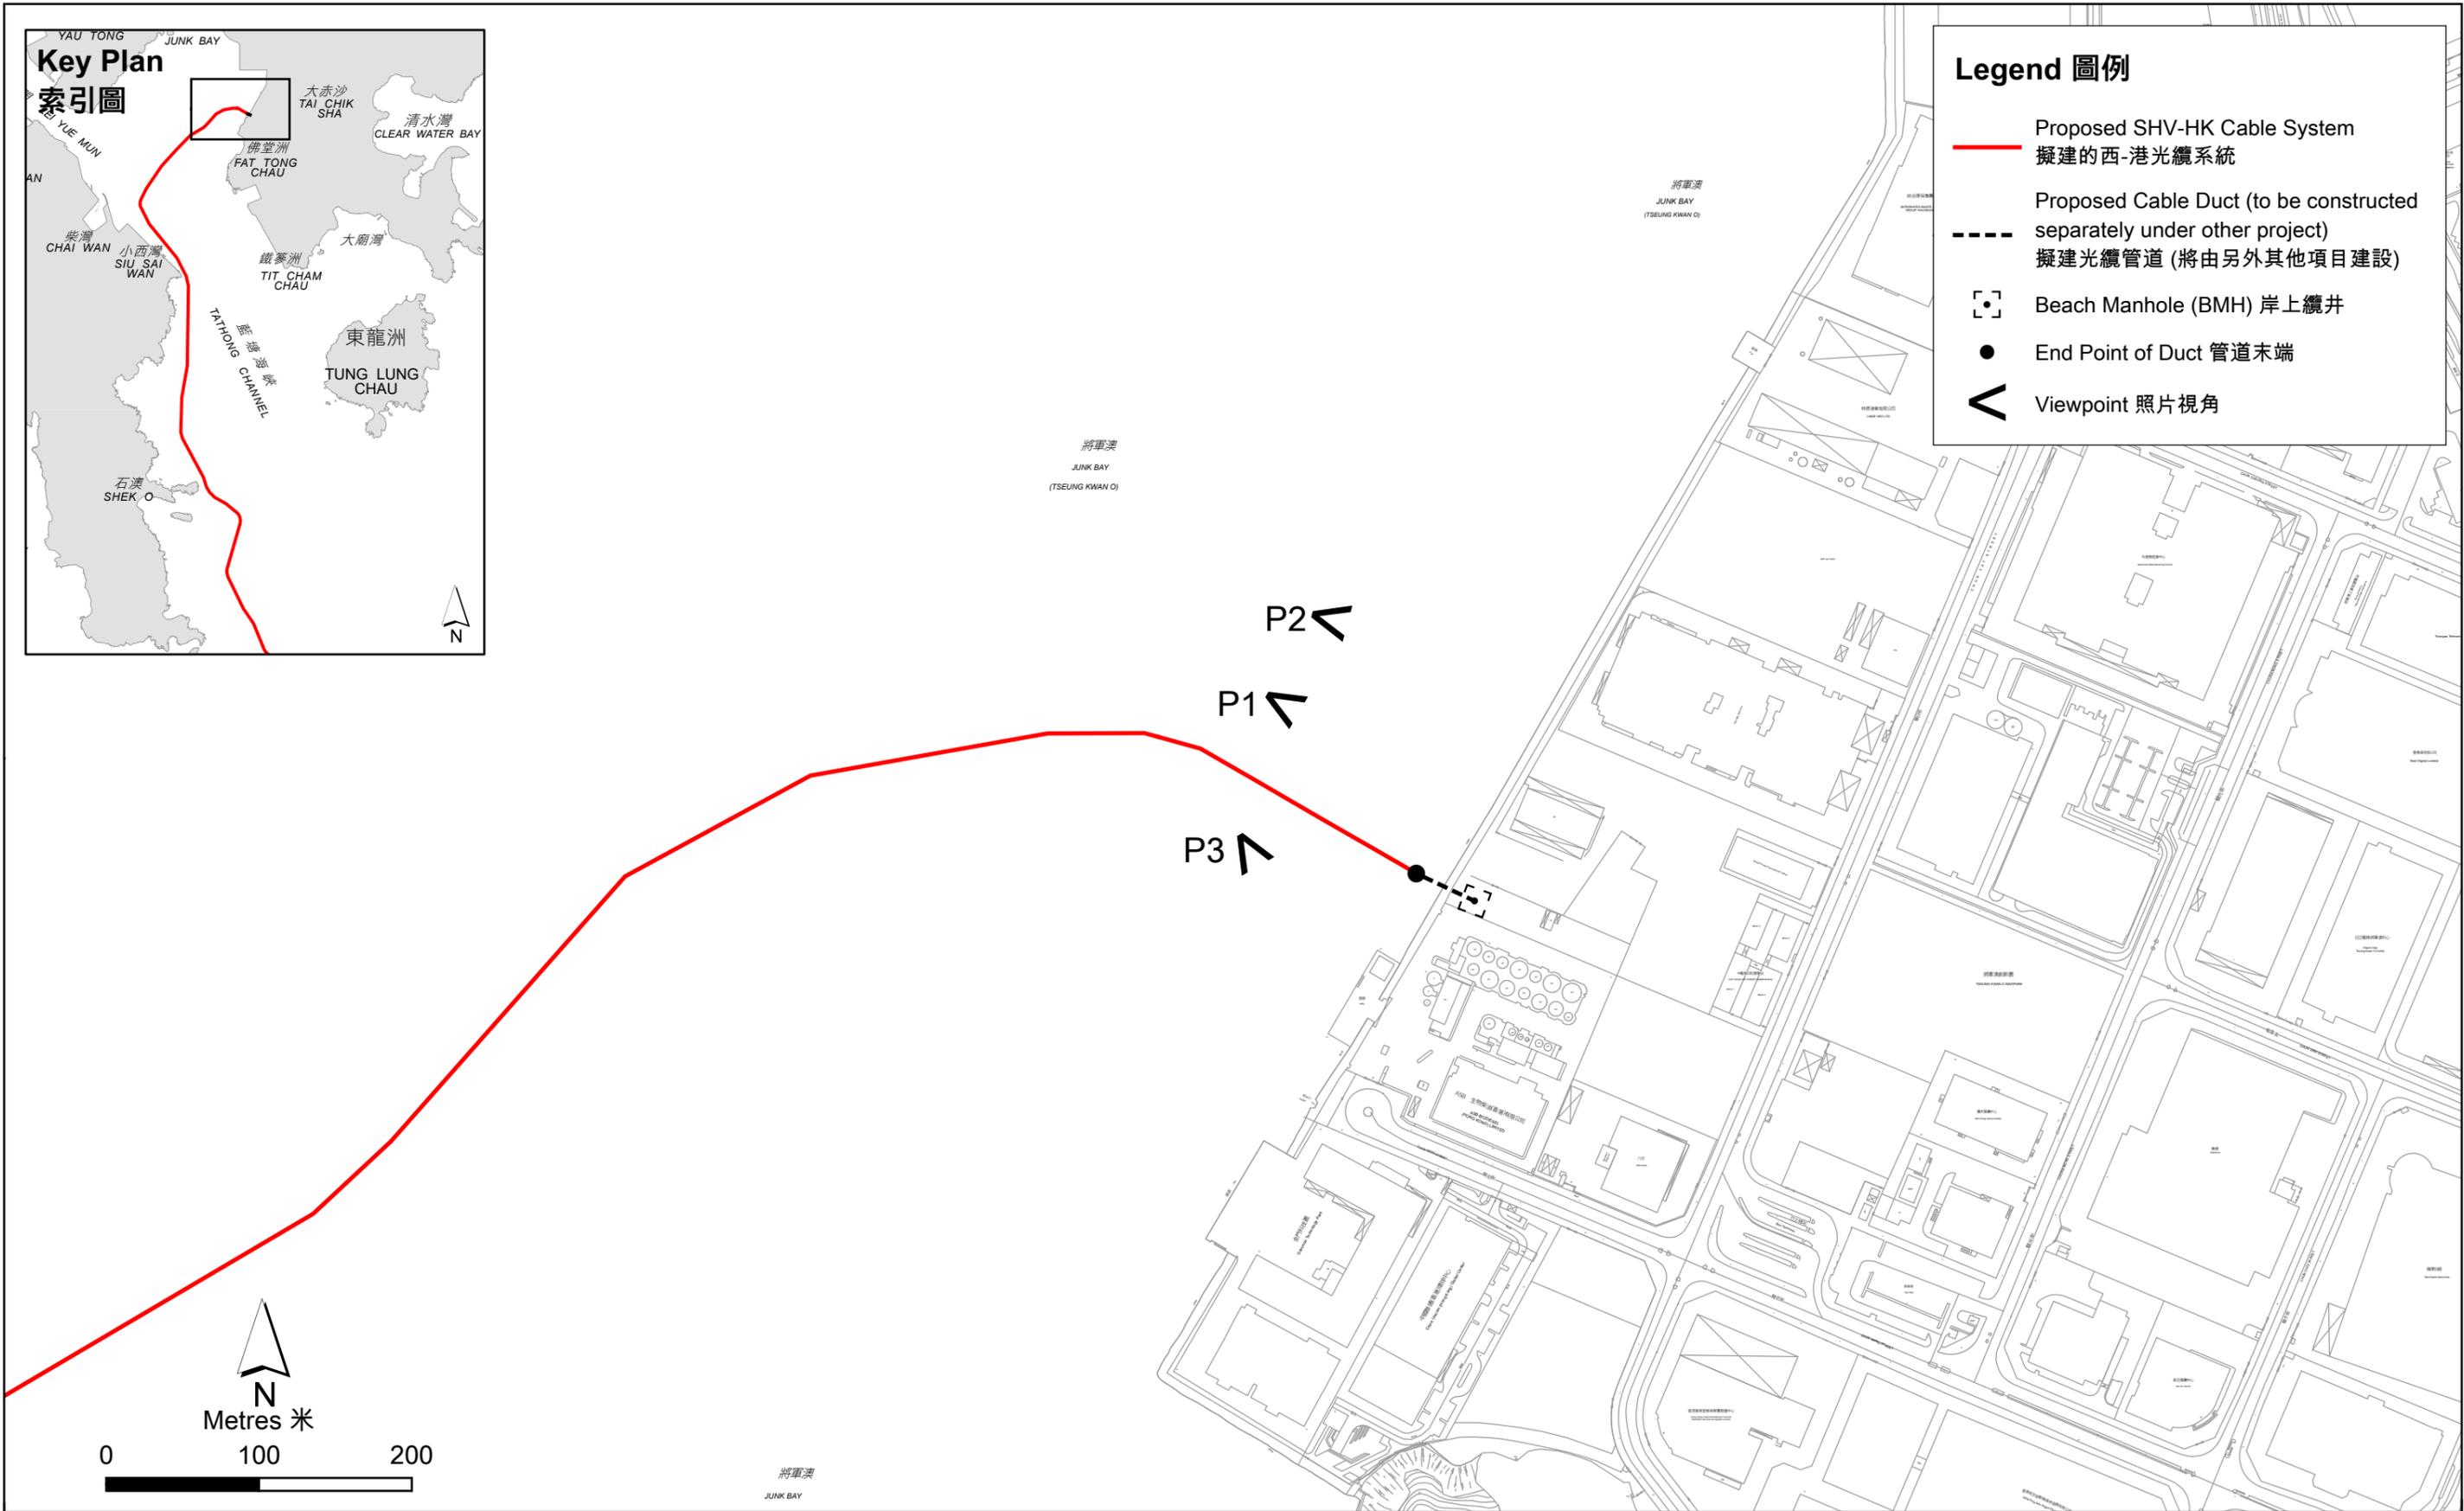
Figure 1.2a

圖 1.2a 標示了照片的視點。圖 1.2b 展示了擬議的將軍澳工業邨登陸點的情況。照片顯示，擬議的登陸點及其周圍地區是已開發區域。

Viewpoints of Photographs of the Landing Site and its Surroundings at TKOIE
位於將軍澳工業村的登岸回及其周邊環境之照片視角

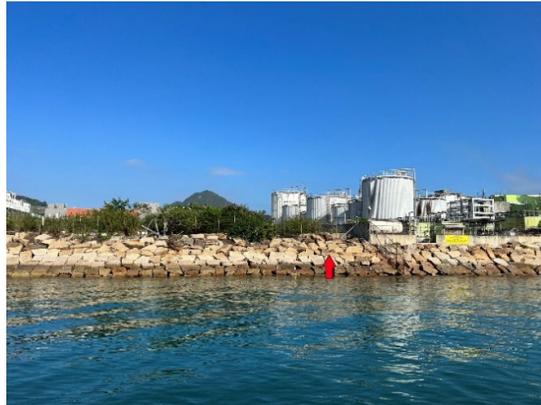
P1: 箭頭所示的地點，是將軍澳工業村人工海堤上的登岸點大約位置。應予注意的，是岸上纜井和連接至數據中心的陸上光纜導管，均會由中聯通（香港）在本工程項目展開前先行建造完成。光纜導管會在人工海堤的護堤下建造，並會在海堤底部開設孔洞供導管通過。

岸上纜井和連接至數據中心的陸上光纜導管，會由中聯通（香港）另行建造。光纜導管會在人工海堤的護堤下建造，供導管通過的孔洞會從海堤底部延伸出來。捆綁成束的光纜會被拉入並引導到光纜導管的開口，該開口會在光纜安裝工程開始前準備好。擬議西-港光纜系統的接駁工程無需進行土方工程。

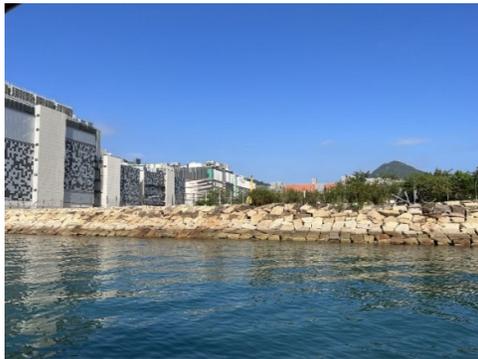
P2: 位於擬議登岸點東北面的地區 – 沿岸仍建有護堤的人工海堤

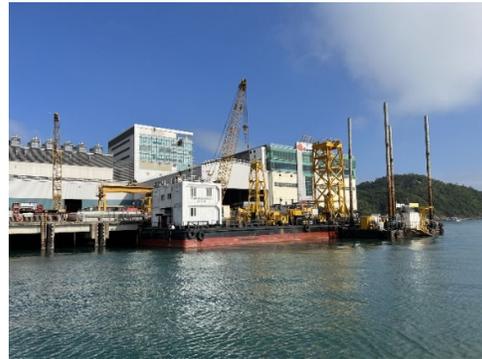
P3: 位於擬議登岸點西南面的地區 – 金門科技園的建築結構和甲板

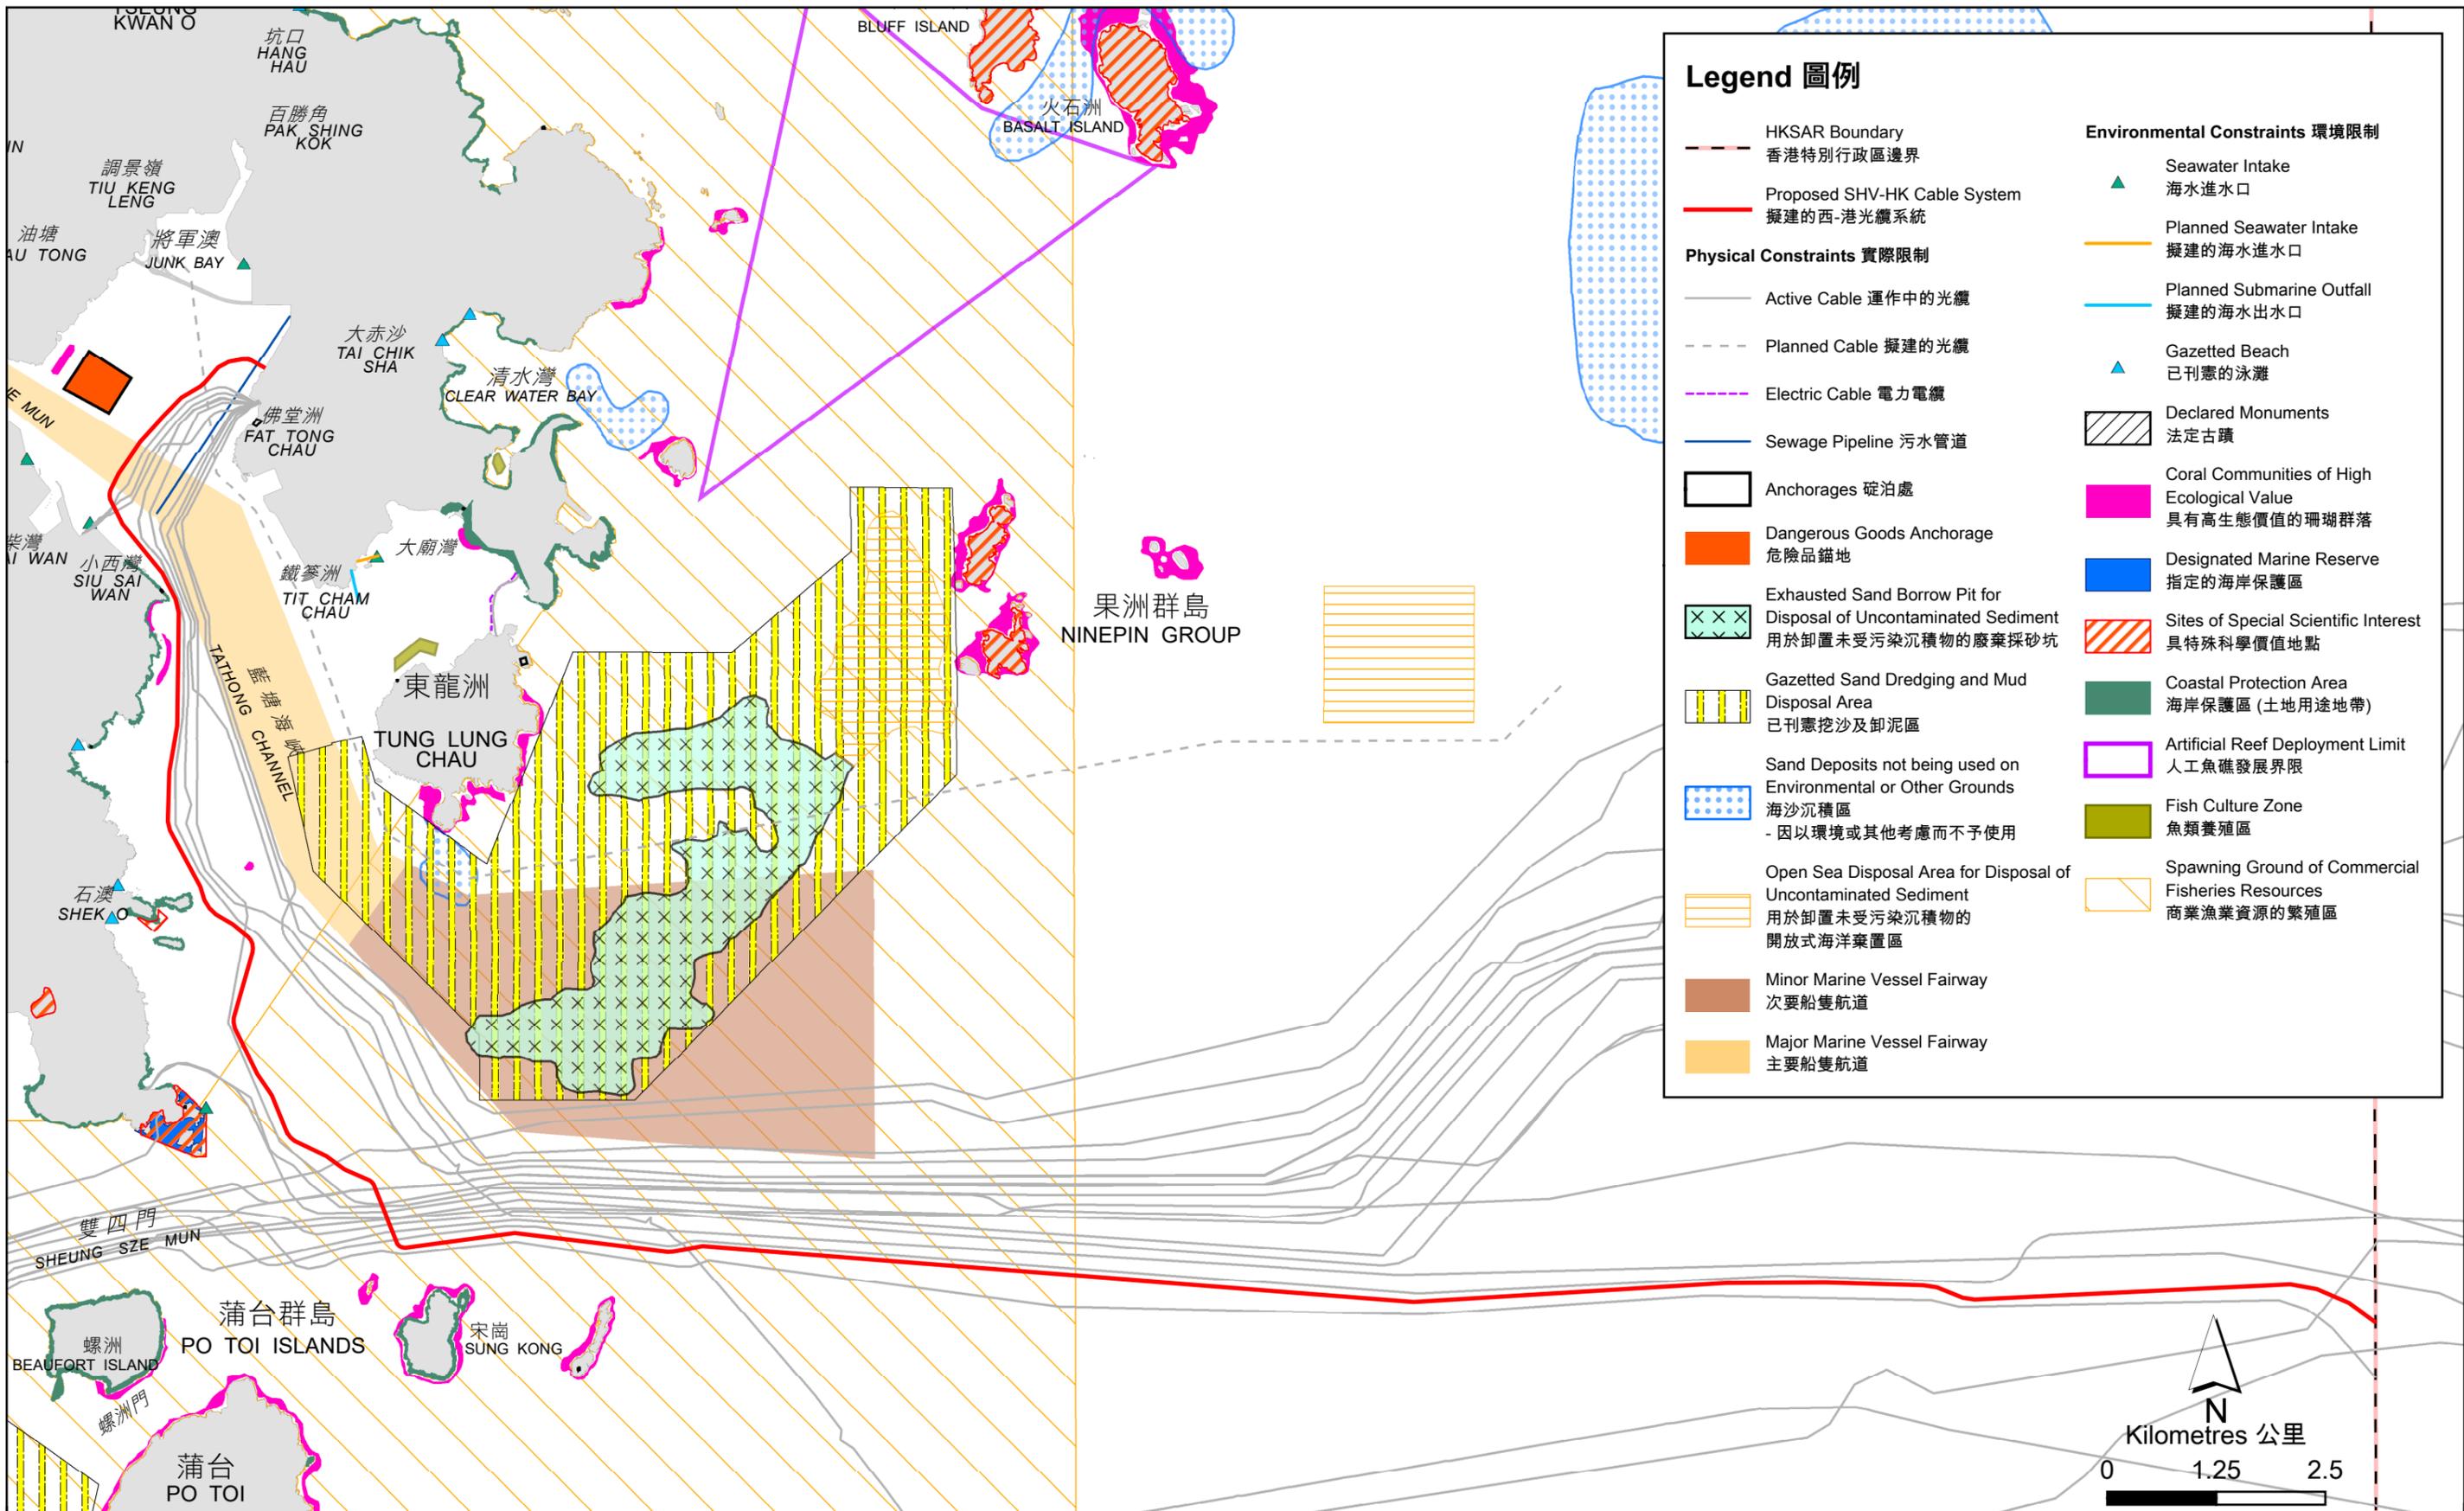
Figure 1.3a
圖 1.3a

在擬議的西-港光纜安裝路線，有多個現存的环境及實質限制（**圖 1.3a** 和 **1.3b**），均影響了光纜系統的走線。本工程項目在擬訂最終安裝路線和動工安裝前，已考慮了下列事項。

Key Environmental & Physical Constraints
主要的環境及實質限制

光纜的安裝路線應盡量避開所有已知的主要環境敏感受體，例如**圖 1.3a** 和 **1.3b** 所展示的魚類養殖區、具有高生態價值的珊瑚群落、海岸保護區和具特殊科學價值地點等；並盡可能與這類受體／地區保持適當距離，即超過懸浮沉積物的最大擴散範圍（按照**附件 A** 的計算是 180 米）。

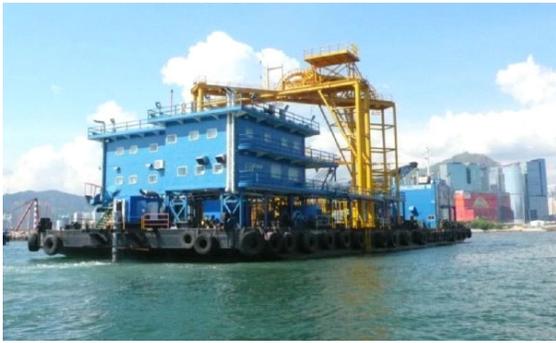
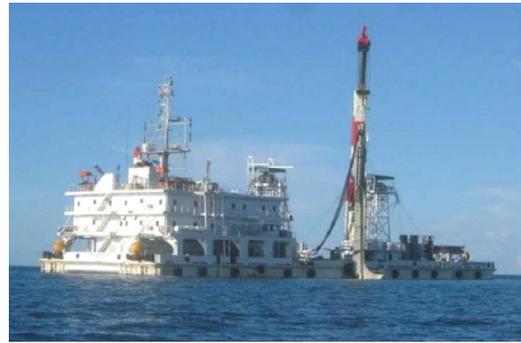
使用沖噴式掩埋工具的典型鋪纜躉船／船隻

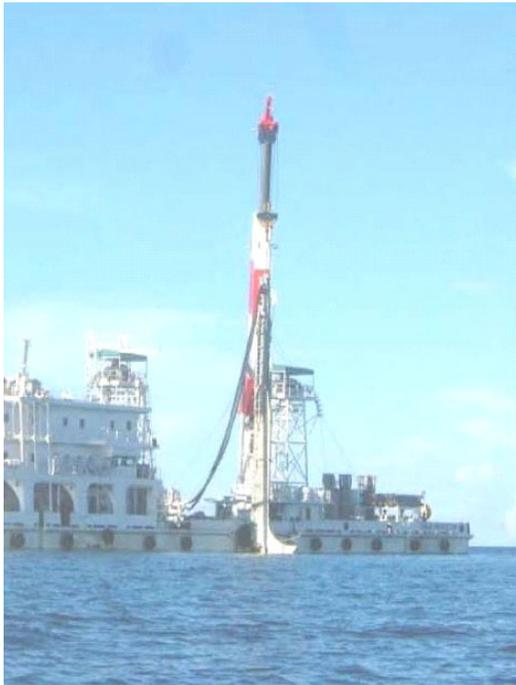
典型的沖噴式掩埋工具

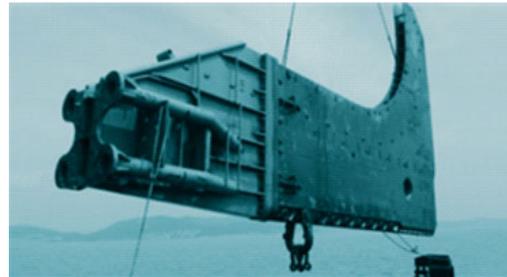
典型的沖噴式掩埋工具

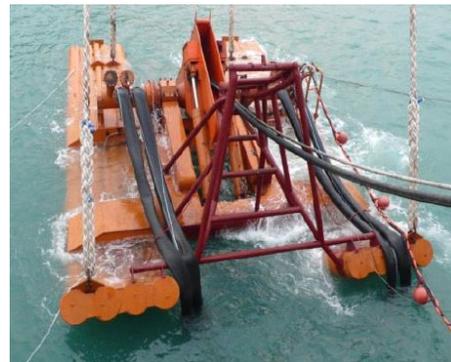
典型的滑橇式工具

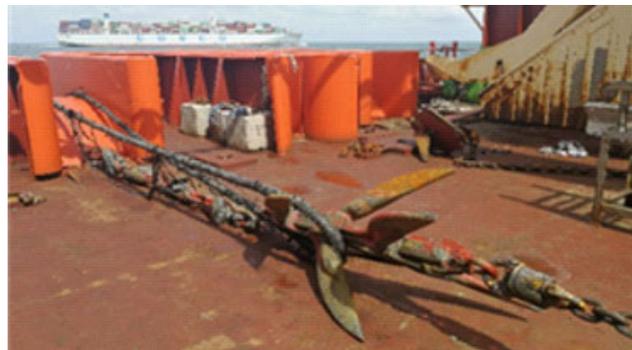
典型抓錨（例如用於路線清理）

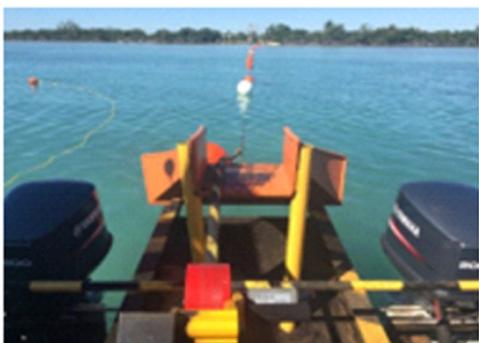
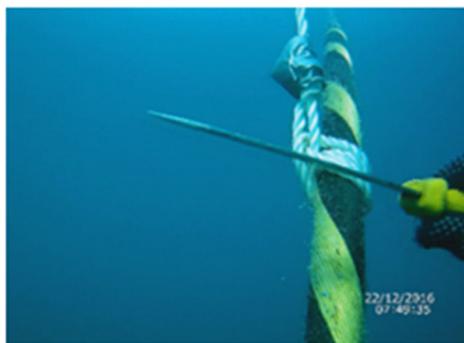
潛水員切斷浮標／浮泡

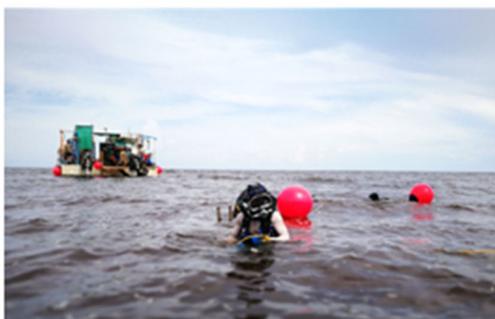
潛水員進行沖噴工作

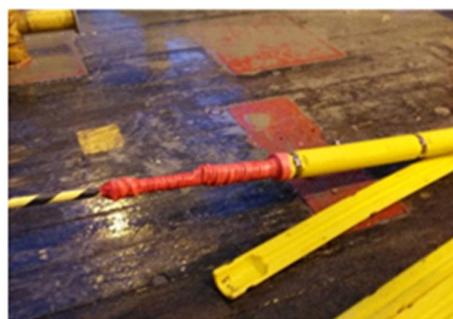
用於保護纜線管道交疊處的 URADUCT®

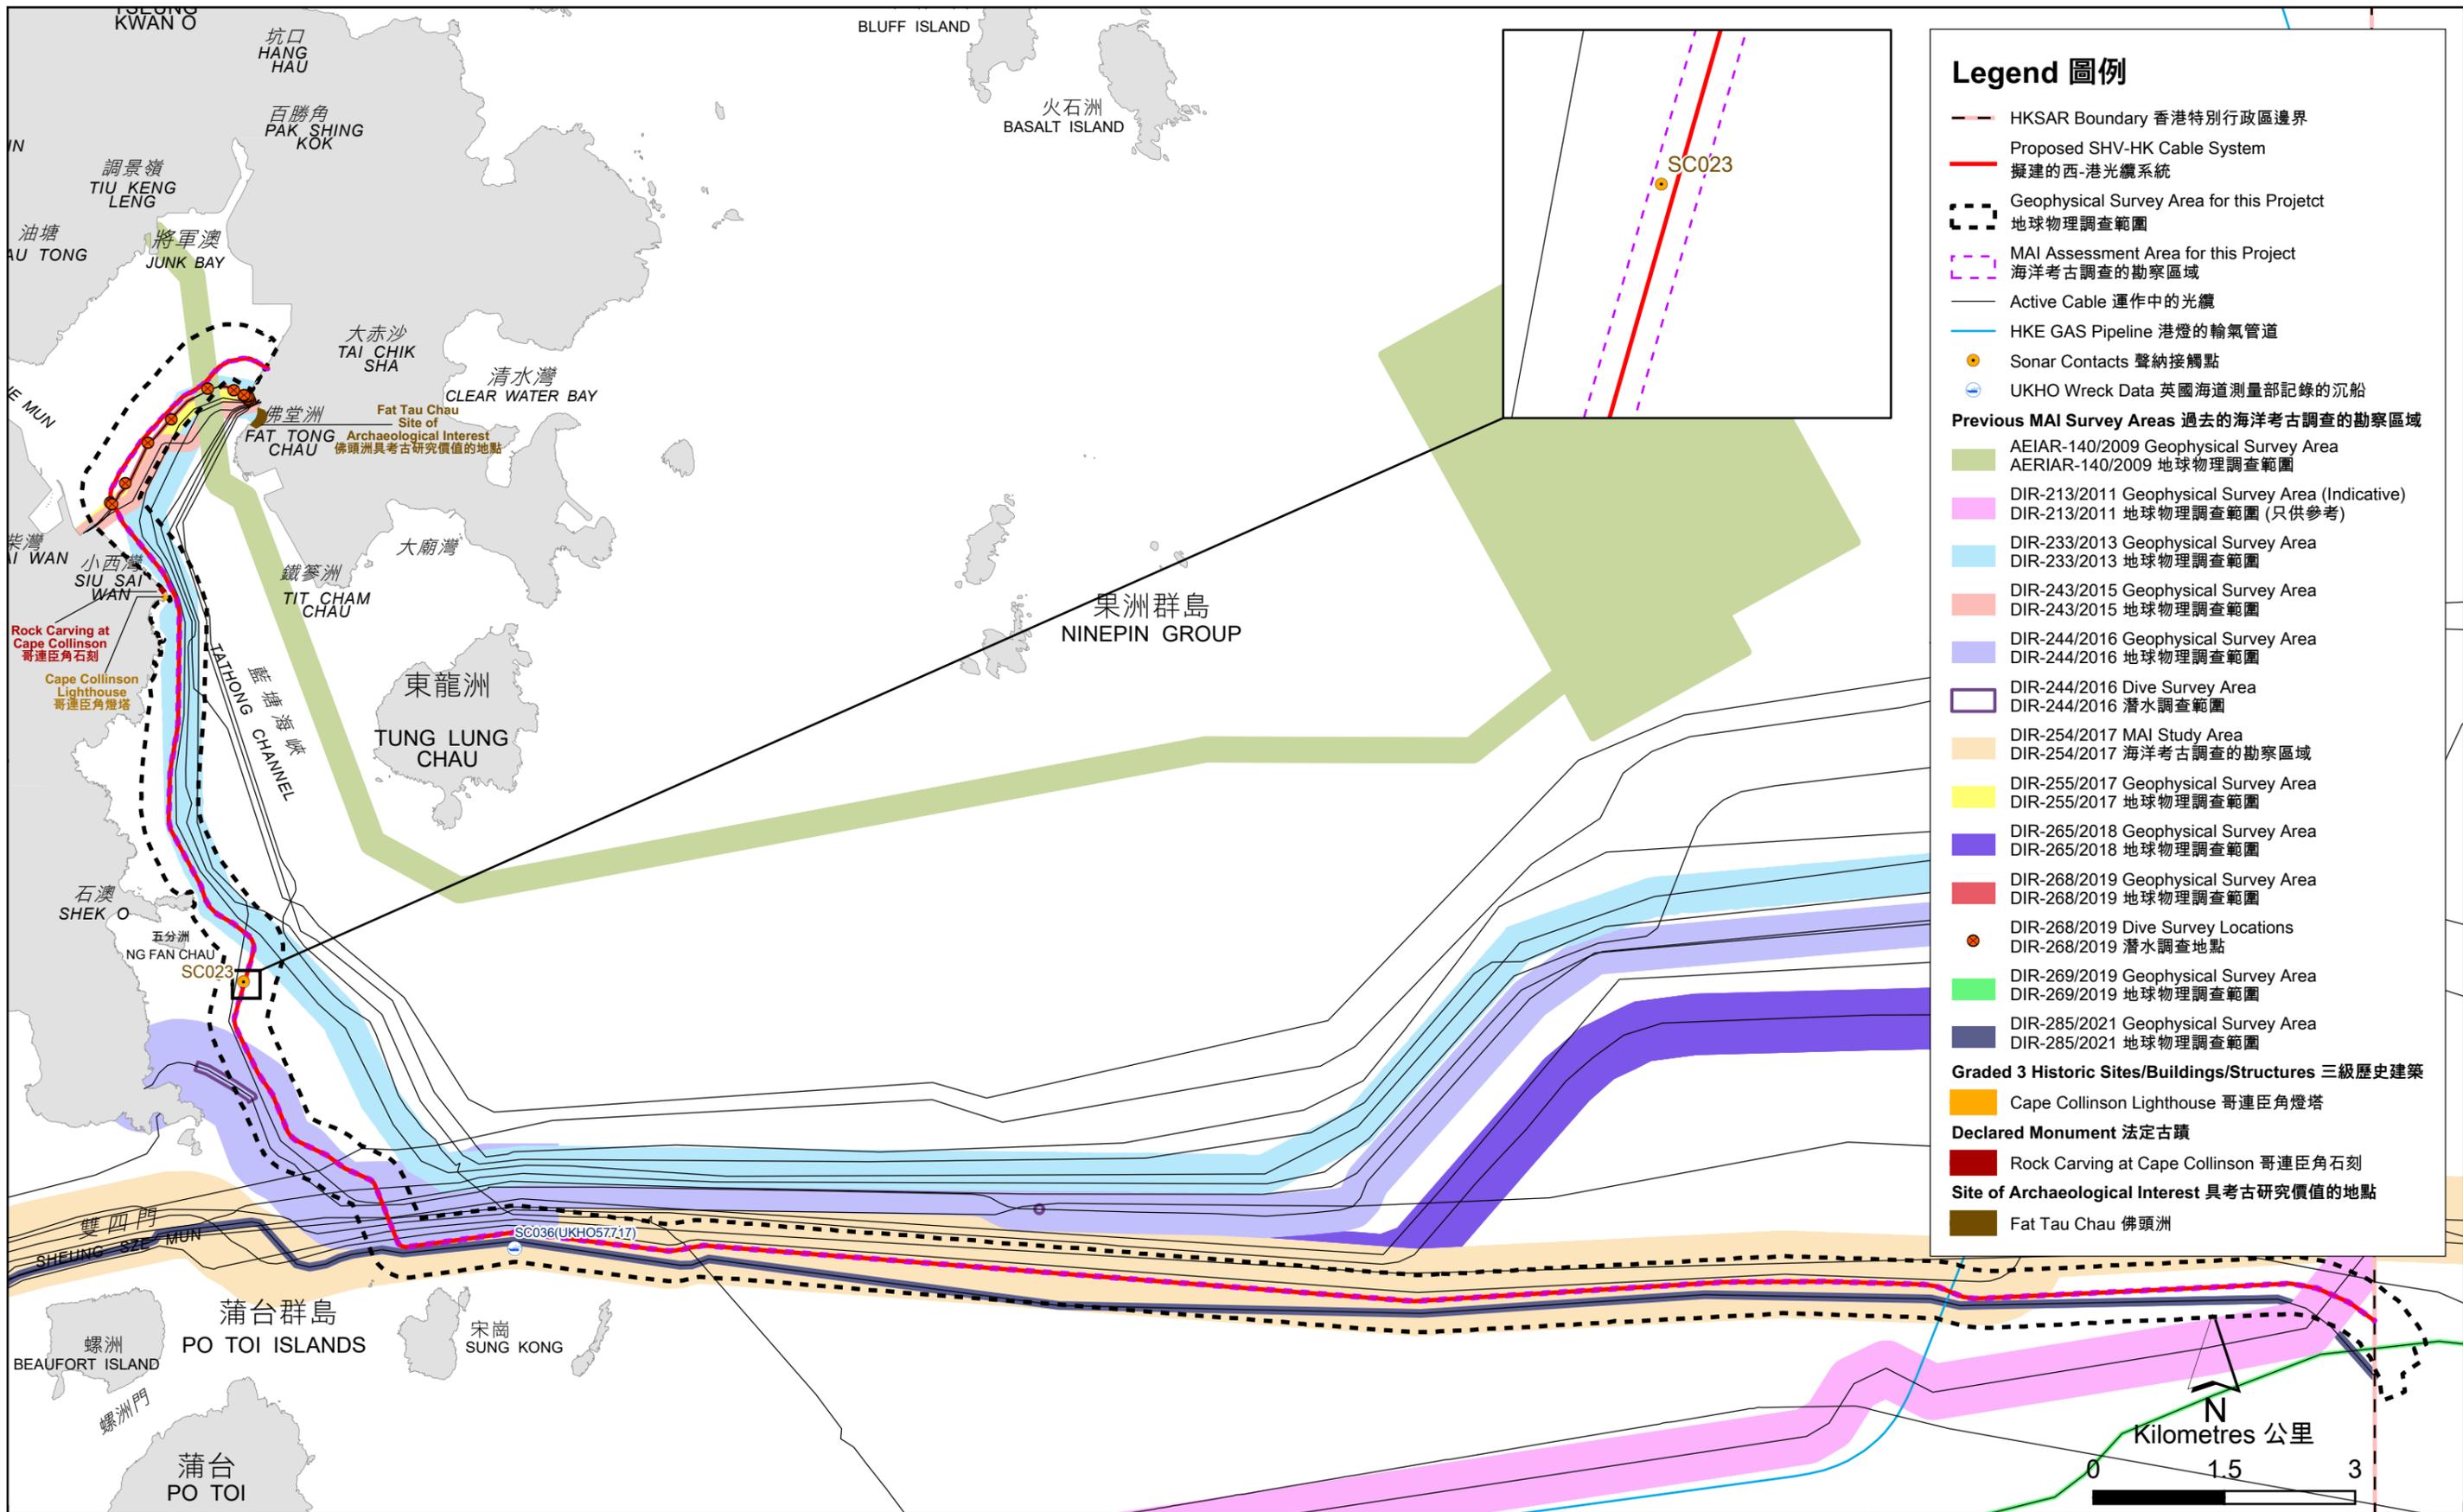
Figure 3.2
圖 3.2

擬建的西-港光纜系統位於一個已受滋擾海域內，當中有多條已安裝或計劃安裝的海底光纜或公用設施。根據文獻資料顯示，擬建的西-港光纜系統大部分位於先前曾經進行海洋考古評估／調查的區域內。這些區域均展示於**圖 3.2**，並於**附件 E 的表 E4.2** 詳細闡述。在本工程項目需要進行地球物理調查的區域當中，有部份與先前進行過調查或評估的區域重疊。而有關的地區均沒有海洋考古價值。本工程項目進行了一次地球物理調查，覆蓋範圍如**圖 3.2** 中的「地球物理調查區域」所示。

本工程項目的海底光纜安裝工程，需要在較短時間內進行小規模的海事工程。受滋擾的海床包括一條約闊 0.5 米、目標深度約為海床下 6 米的狹窄纜槽。在光纜安裝工程完成後，海床將恢復到原來形狀（詳情見**第 2.1 和 2.2 節**）。鑑於受滋擾的範圍很小，所以只需將擬議光纜安裝路線兩側各 20 米的範圍劃為評估區，便足以評估擬議工程可能造成的海洋考古影響，因為 0.5 米寬、6 米深的纜槽既窄且淺，其影響將局限於緊貼溝槽四周的範圍。所以，在擬議光纜安裝路線兩側各 20 米的評估區已經足夠，如**圖 3.2** 中的「本工程項目海洋考古勘察調查區域」所示。

Land-based Cultural heritage sites and MAI Study Areas/Survey Areas in the Vicinity
陸上文化遺產遺址和海洋考古調查勘察 / 研究區域

在地球物理調查中發現的聲納接觸點（SC023）位於海洋考古勘察調查區域內，距離擬議光纜安裝路線 11.8 米。分析結果認為 SC023 只是沒有海洋考古潛力的碎雜物品。由於該物品沒有任何磁性，只是一件細小的零星物件，所以被詮釋為沒有海洋考古潛力。它被認為是一種自然特徵（例如可能破碎的岩石），類似其他附近聲納接觸點被詮釋為沒有文化或人造特徵的碎雜物品。此外，位於擬議光纜系統 183 米處有另一個聲納接觸點（SC036）。根據英國海道測量部的數據庫，該物體是一艘於 1999 年沉沒的現代船隻（UKHO57717），因此亦沒有海洋考古價值。

在距離擬議光纜安裝路線 11.8 米處發現一個編號為 **SC023** 的聲納接觸點（有關其位置的詳情，請參閱圖 3.2）。該物件被認為是沒有海洋考古潛力的碎雜物品，因為該物品沒有任何磁性，只是一件細小的零星物件。它被認為是一種自然特徵（例如可能破碎的岩石），類似其他附近聲納接觸點被詮釋為沒有文化或人造特徵的碎雜物品。海底光纜安裝工作需於短時間內進行小型海事工程。對海床的滋擾只涉及一條闊約 0.5 米，目標深度約為海床下 6 米的狹窄纜槽。在完成光纜安裝工程後，海床會回復其原有外形（有關詳情，請參閱第 2.1 和 2.2 節）。雖然 **SC023** 距擬議光纜路線只有 11.8 米，但由於受滋擾的範圍很小，所以預料不會受到影響。根據英國海道測量部數據庫的資料，距離擬議光纜系統 183 米處的聲納接觸點（**SC036**）是一艘於 1999 年沉沒的現代船舶（**UKHO57717**），因此沒有任何海洋考古價值。而且，該沉船距擬議光纜系統較遠，所以預計不會受到影響。此外，各個磁性和地震接觸點與擬議光纜安裝路線之間都有足夠的分隔距離，所以預料不會受到影響。故此，擬議工程不會造成海洋考古影響，所以不需要實施任何緩解措施。

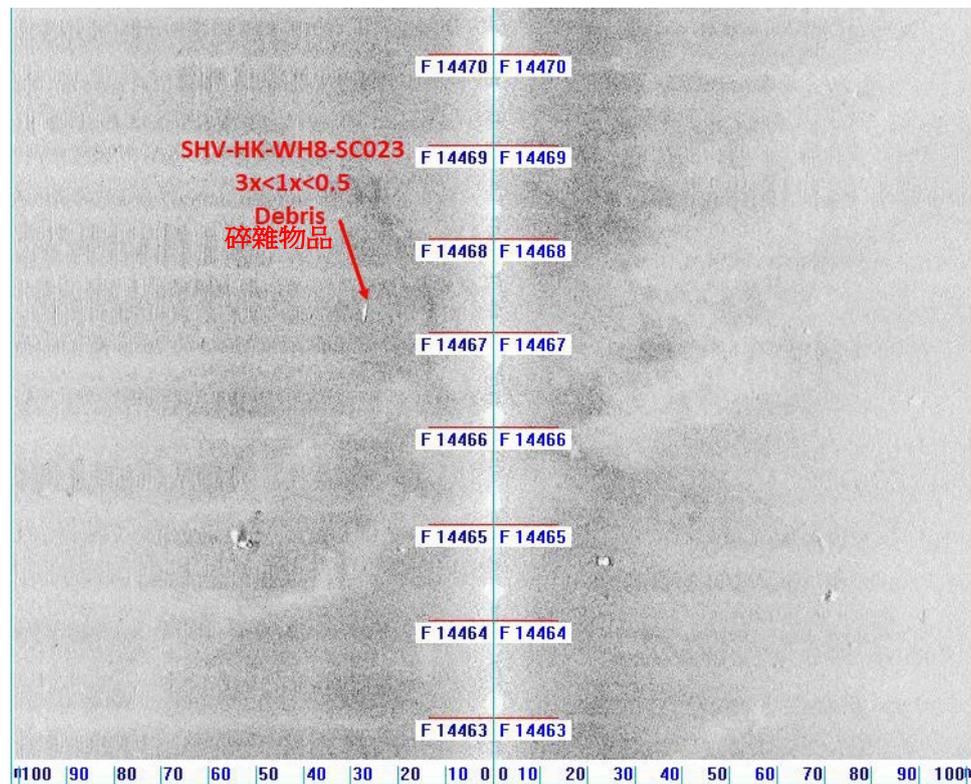
圖 E4.1 經修正的旁測聲納數據所顯示的聲納接觸點 SC023 的影像

在海洋考古勘察調查區域內，有一個聲納接觸點（SC023）。這個 SC023 被確定為碎雜物品。該物品被認為沒有海洋考古潛力，因為該物品沒有任何磁性，只是一件細小的零星物件。它被認為是一種自然特徵（例如可能破碎的岩石），類似其他附近聲納接觸點被詮釋為沒有文化或人造特徵的碎雜物品。鑑於海底光纜鋪設工程的海上工程規模較小，為時亦短暫，而且，對海床的滋擾僅涉及大約 0.5 米寬、深度約達海床下 6 米的狹窄溝槽，預計不會對該物件產生影響。

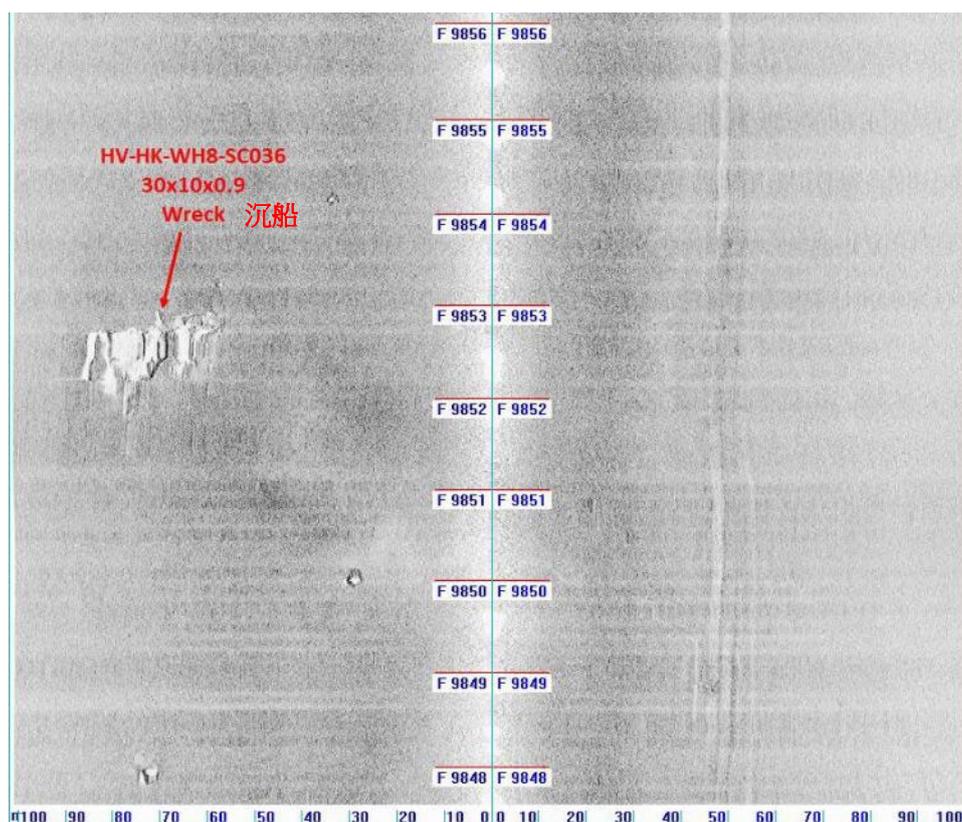
圖 E4.2 經修正的旁測聲納數據所顯示的聲納接觸點 SC036 的影像

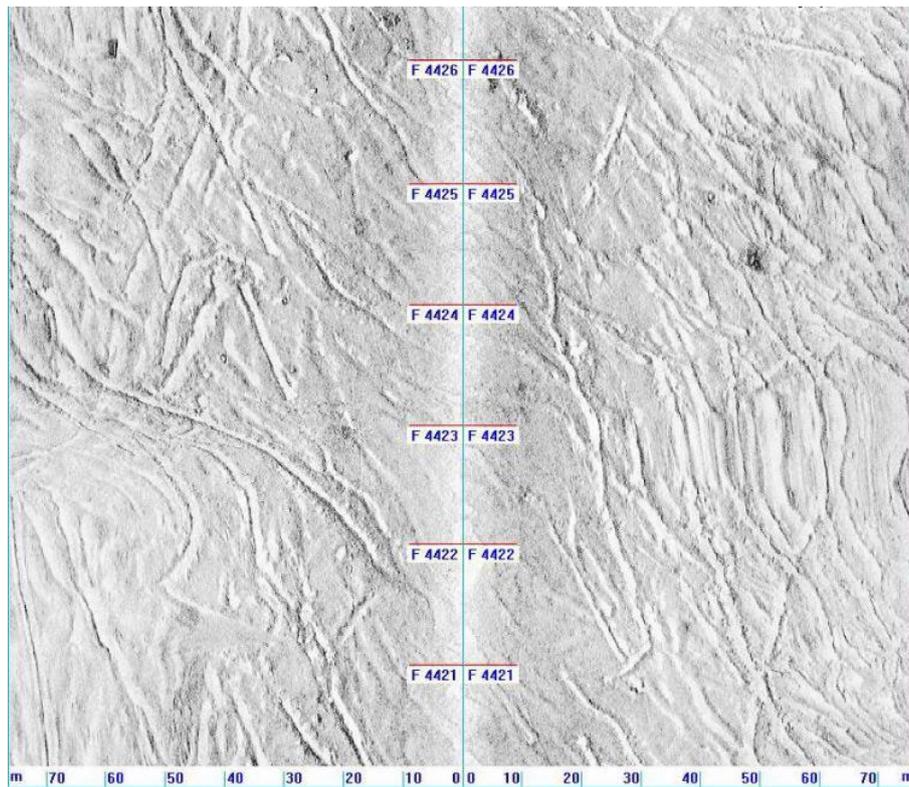
地球物理調查顯示，海床一般都覆蓋著較厚而非常軟至軟的粘土淤泥，並且已受嚴重滋擾，包括大量錨痕，零星的傾倒物料堆、許多或零星或成片的碎集物品／巨石以及坑窪／凹穴。在調查區內還發現多條海底纜線。（有關例子，請參閱圖 E4.3 和圖 E4.4）

圖 E4.3 經修訂的旁測聲納數據所顯示的已受嚴重滋擾的海床，以及大量錨痕、零星的碎集物品／巨石以及被傾倒的物料

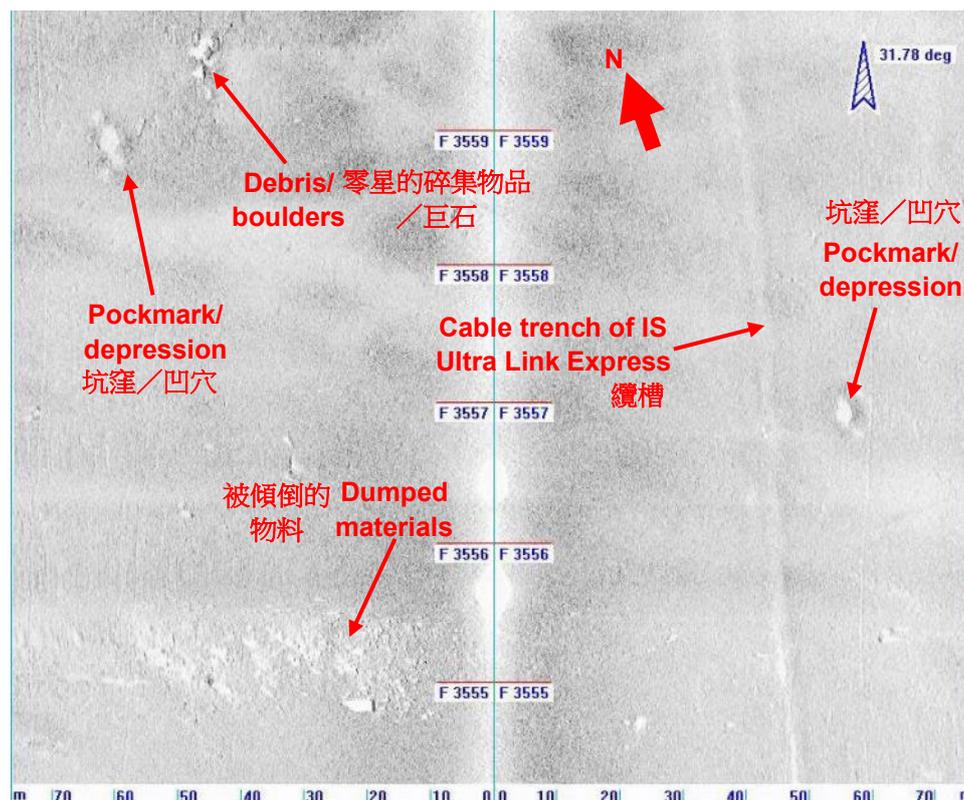
圖 E4.4 經修訂的旁測聲納數據所顯示的纜槽、被傾倒的物料、零星的碎集物品 / 巨石和坑窪 / 凹穴
