西哈努克港 - 香港海底光纜系統

工程項目簡介

2024年12月4日

項目編號：0619471

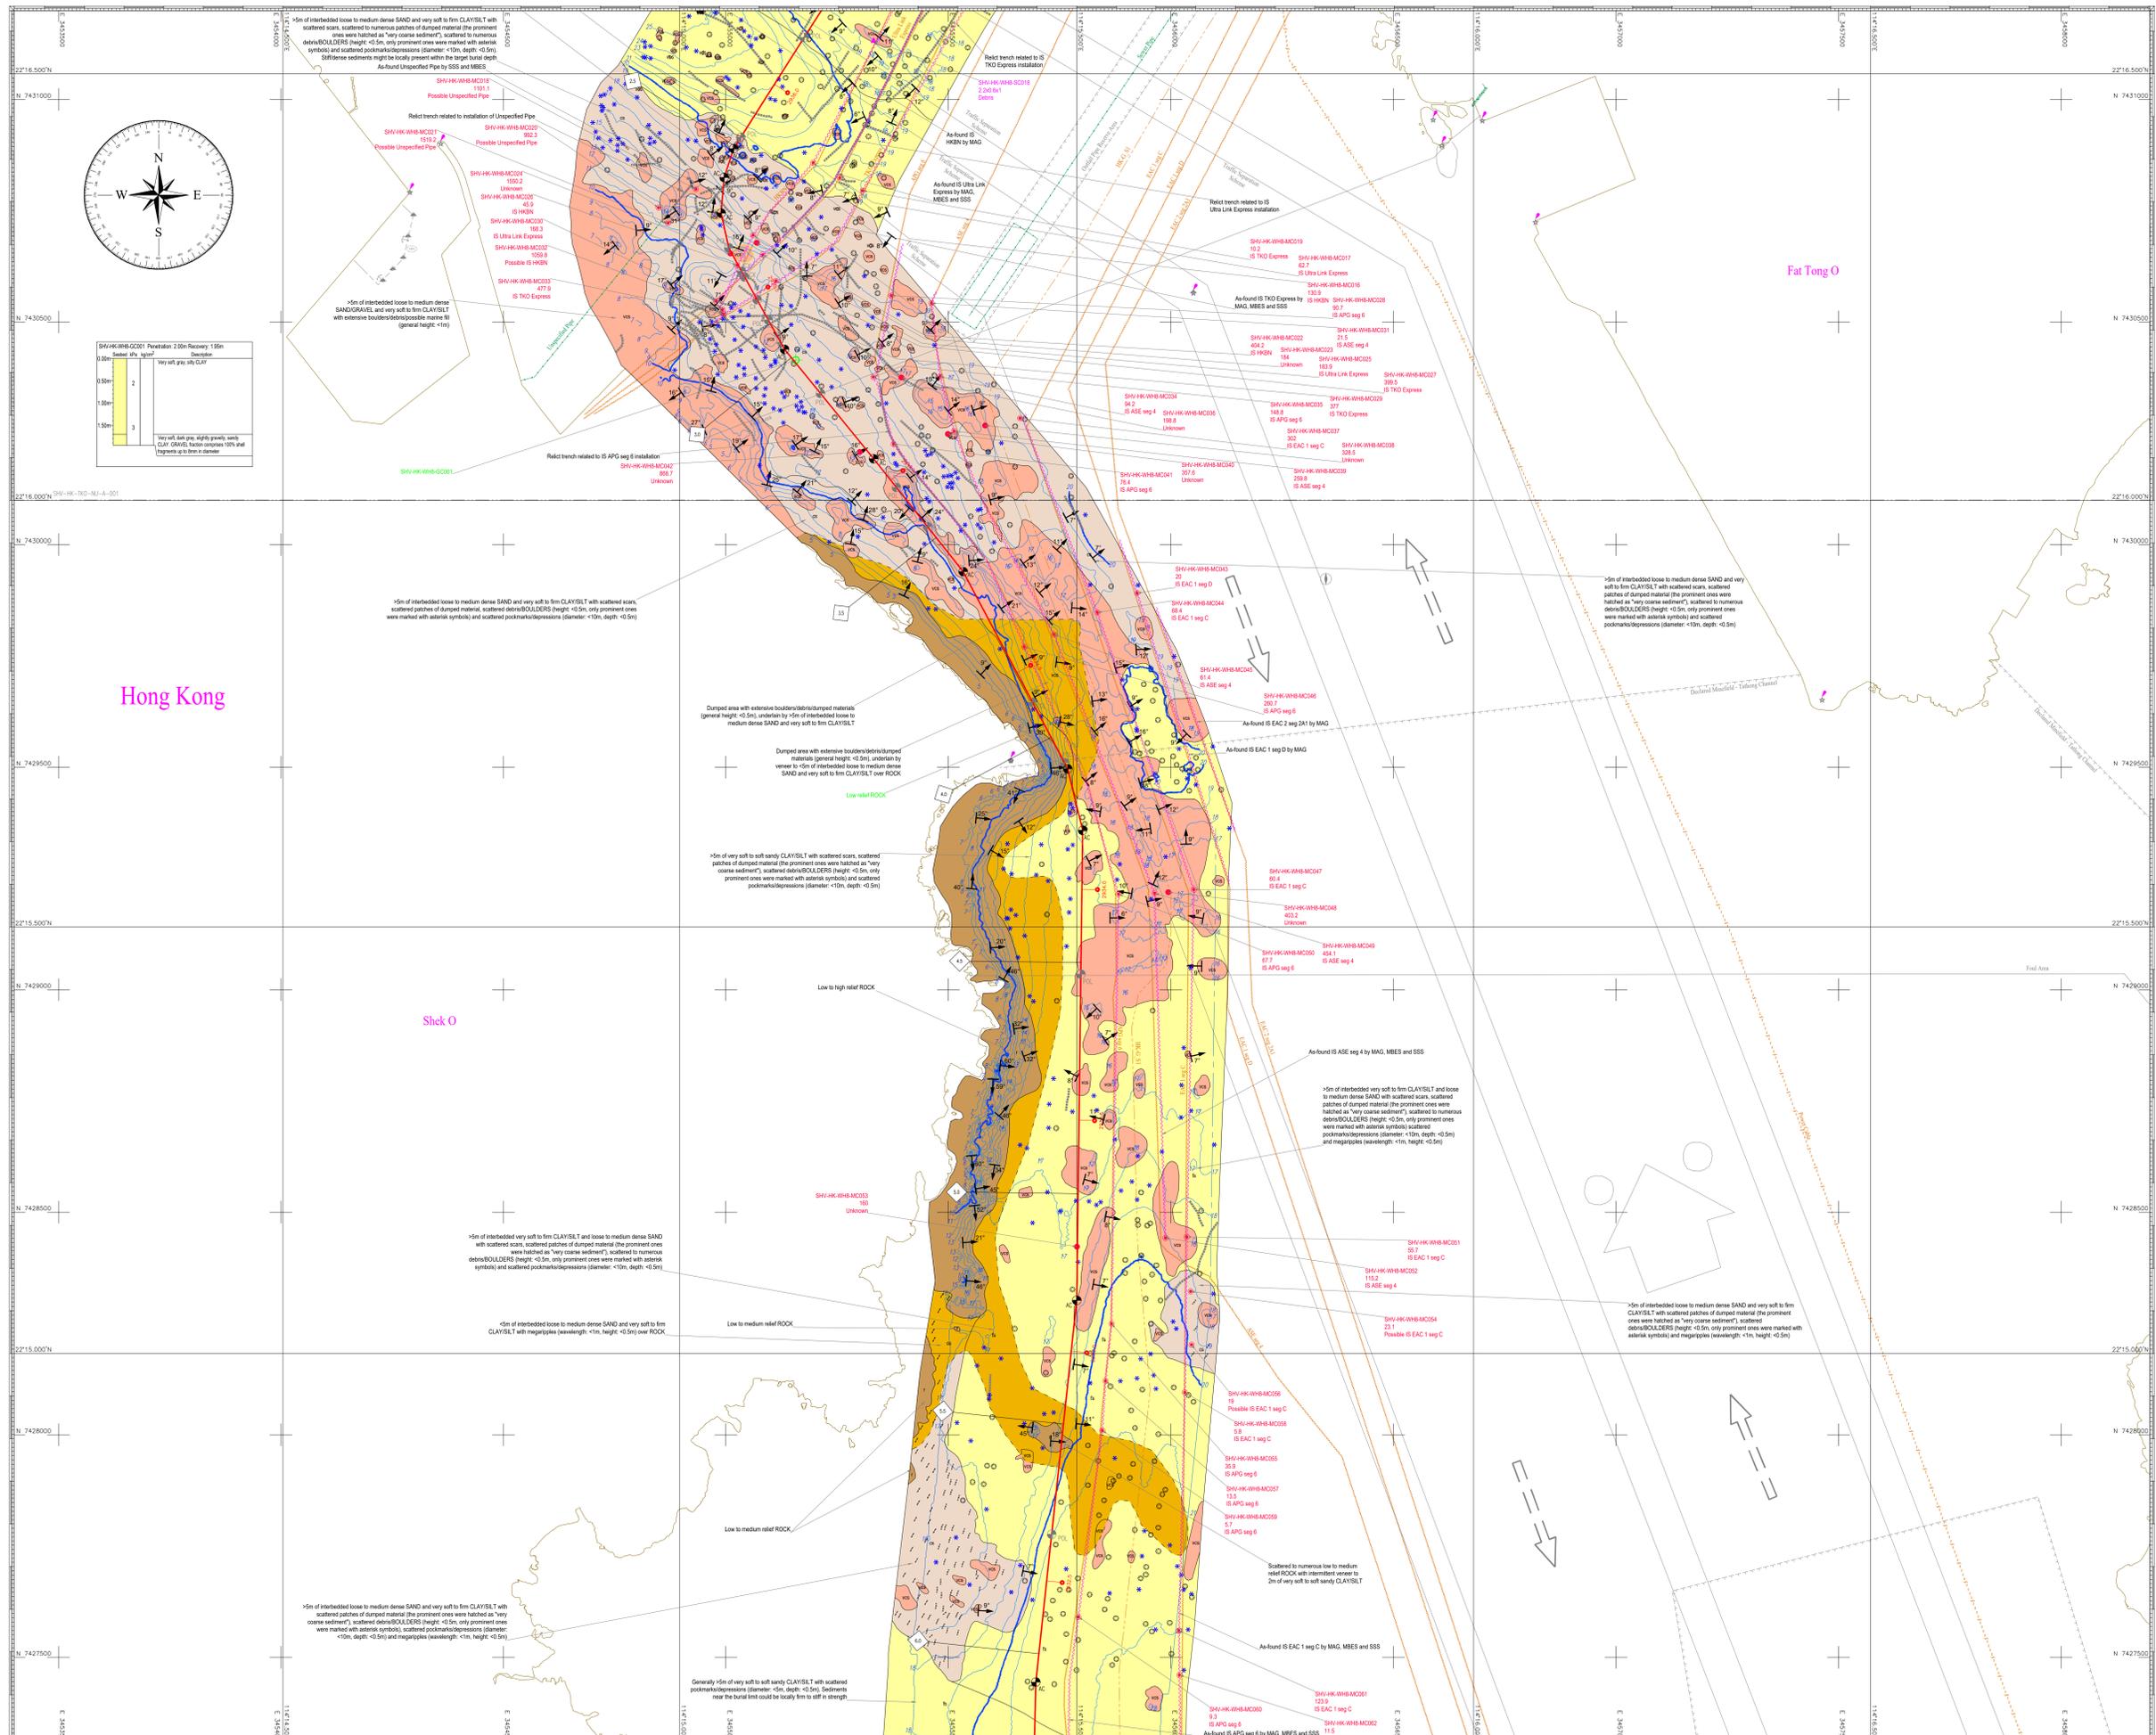
ROCK outcrops are present along the coast from the center to the south of the chart. Scattered numerous patches of dumped material (sonar contact) were outlined in the chart, scattered to numerous debris/BOULDERS (height <0.5m, only prominent ones were marked with asterisk symbols in the chart) and scattered podmark/depressions (diameter <10m, depth <0.5m) are widely present in the chart. Scattered cars are observed in the chart. Megaripples (wavelength <1m, height <0.5m) are locally present along both limits of survey corridor in the south of the chart. RABEC trenches related to IS cable installation are found in the north of the chart.

The seabed through the chart generally comprises >5m of interbedded very soft to firm CLAY/SILT and loose to medium dense SAND with scattered patches of dumped material (the prominent ones were marked as "very coarse sediment", scattered to numerous debris/BOULDERS (height <0.5m, only prominent ones were marked with asterisk symbols) and scattered podmark/depressions (diameter <10m, depth <0.5m) are widely present in the chart).

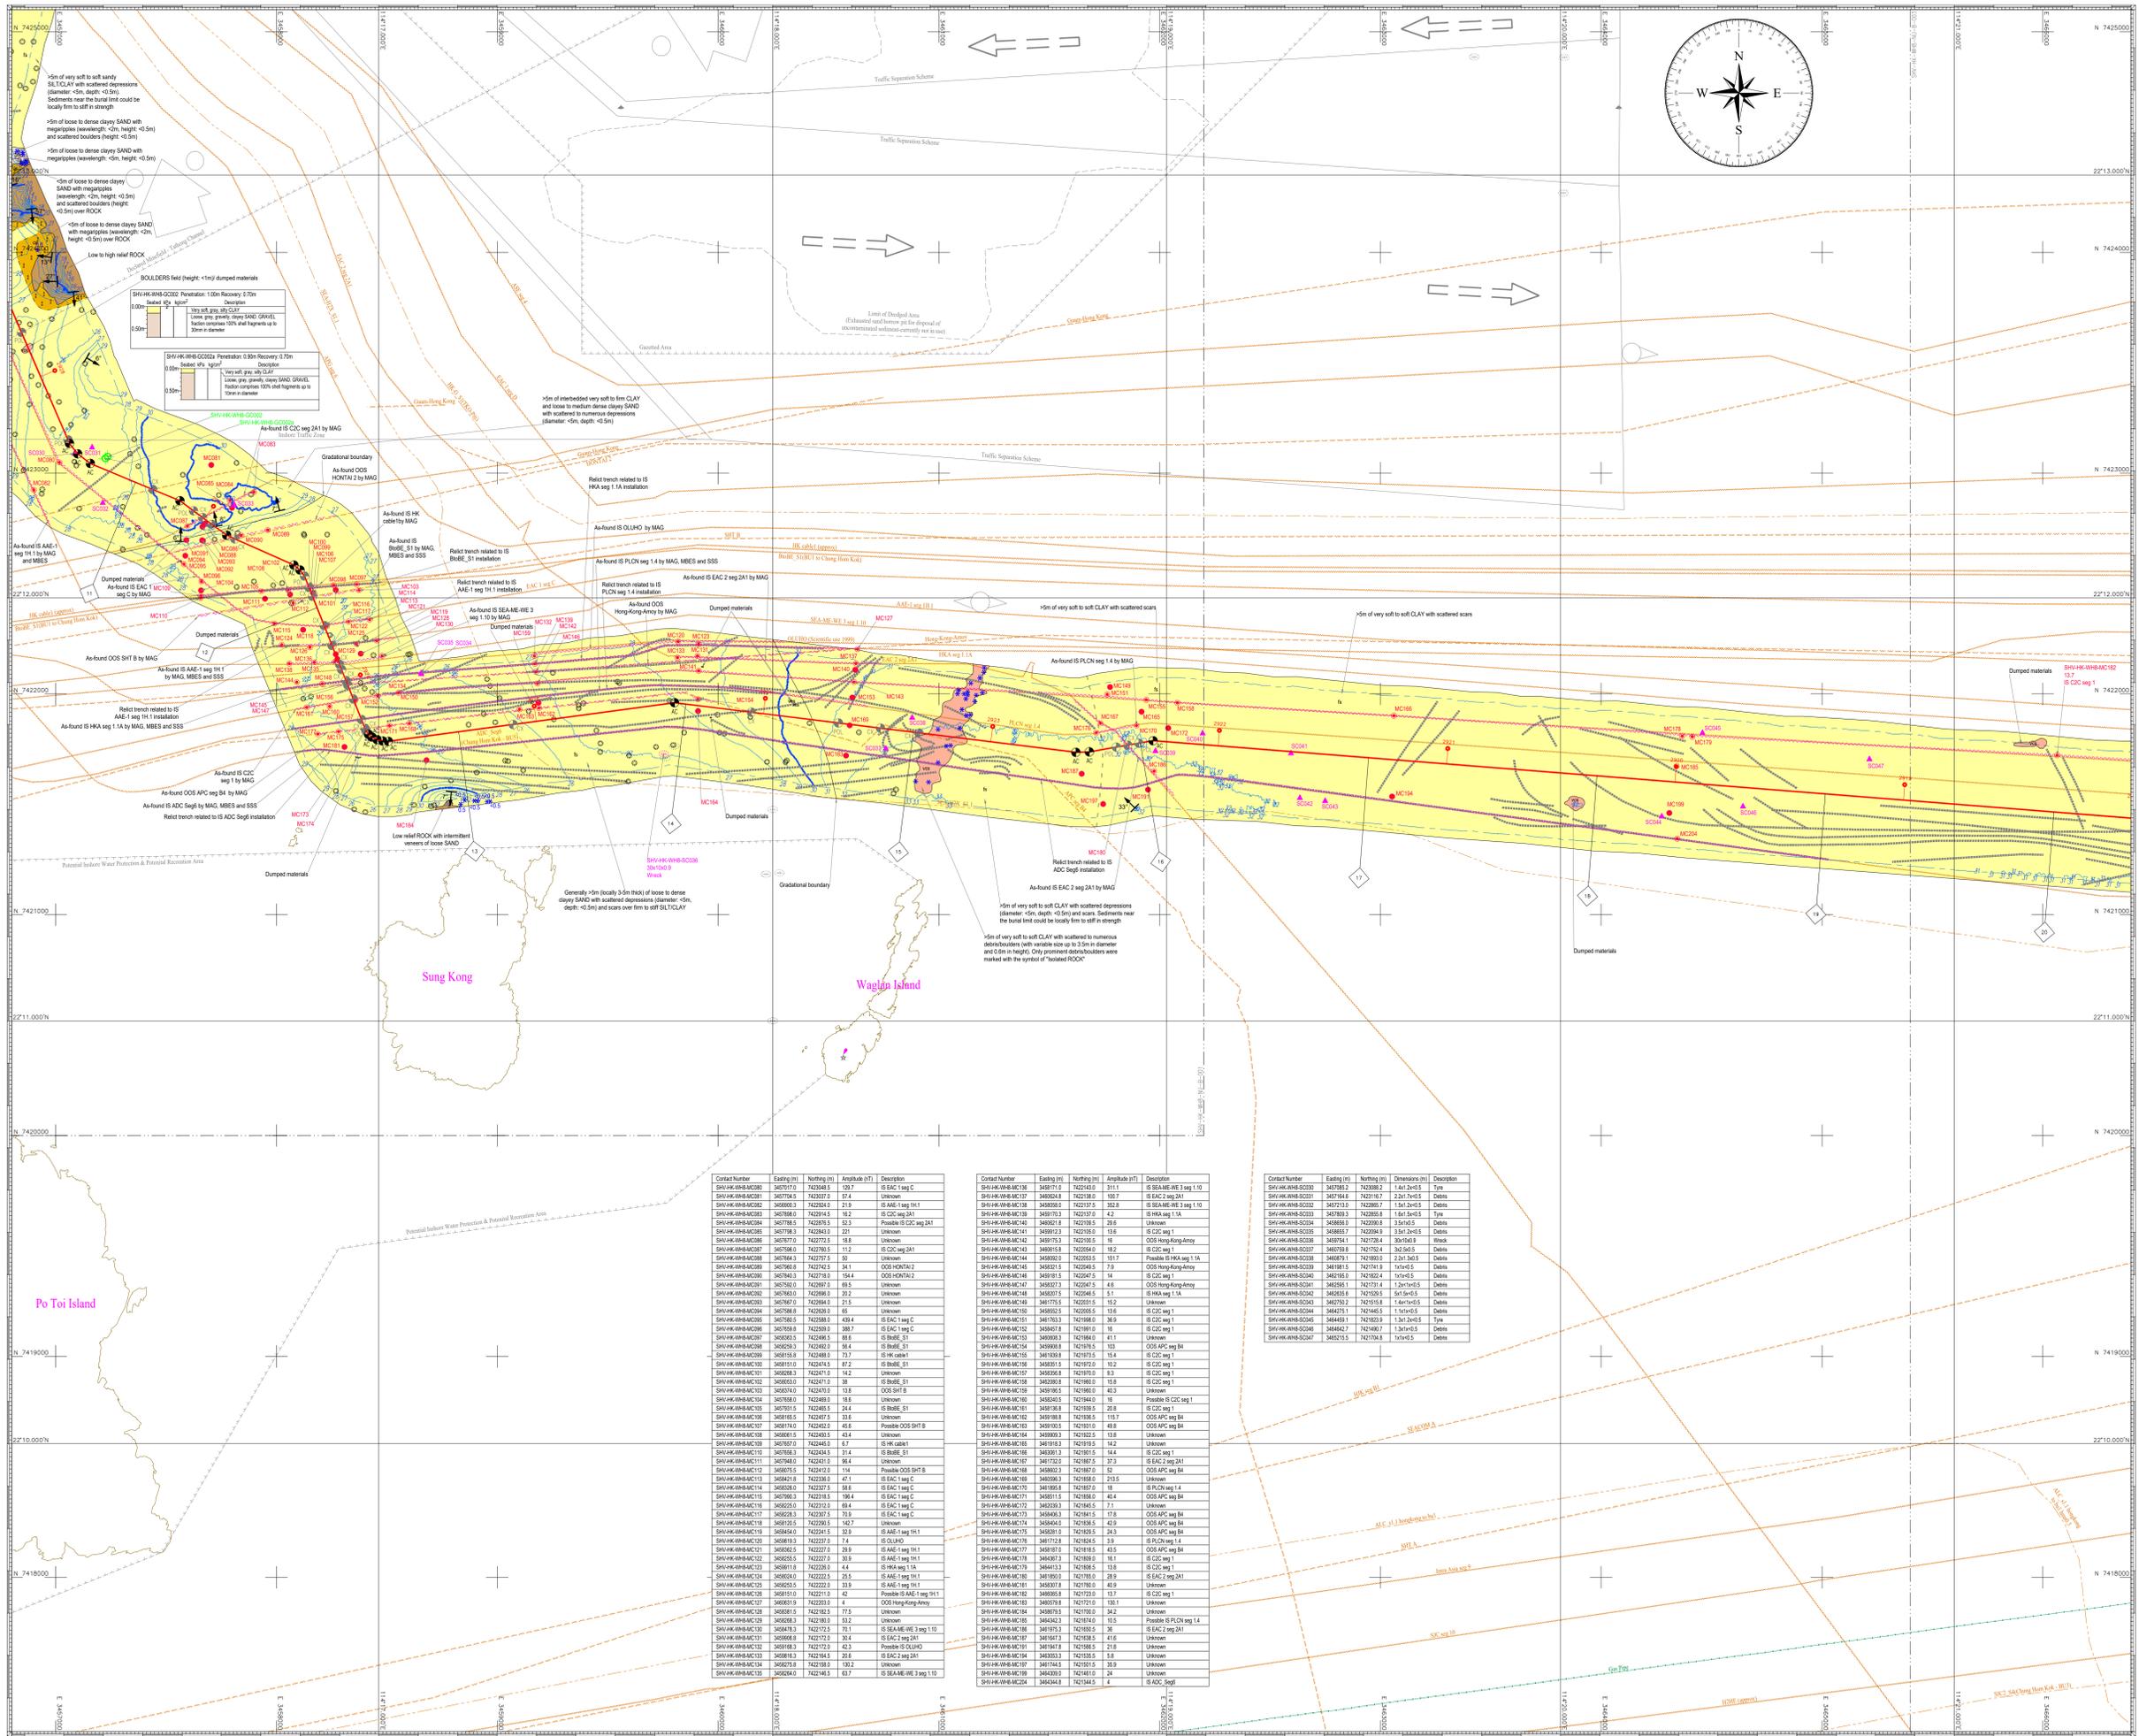
SEABED FEATURES
 ROCK outcrops are present at the northwestern survey limit. Another small rocky area is observed at the southern survey limit towards the island of Sung Kong, in the vicinity of which scattered boulders are found.

ADDITIONAL INFORMATION
 Two wrecks are charted within the survey corridor in the western chart. The southern one is observed during the survey. The route in the chart makes 11 crossings with 15 cables, 8 crossings with COBS cables and 1 crossing with a planned cable. The route exits the Disputed Maritime, Trough Channel and Inshore Traffic Zone near the western chart.

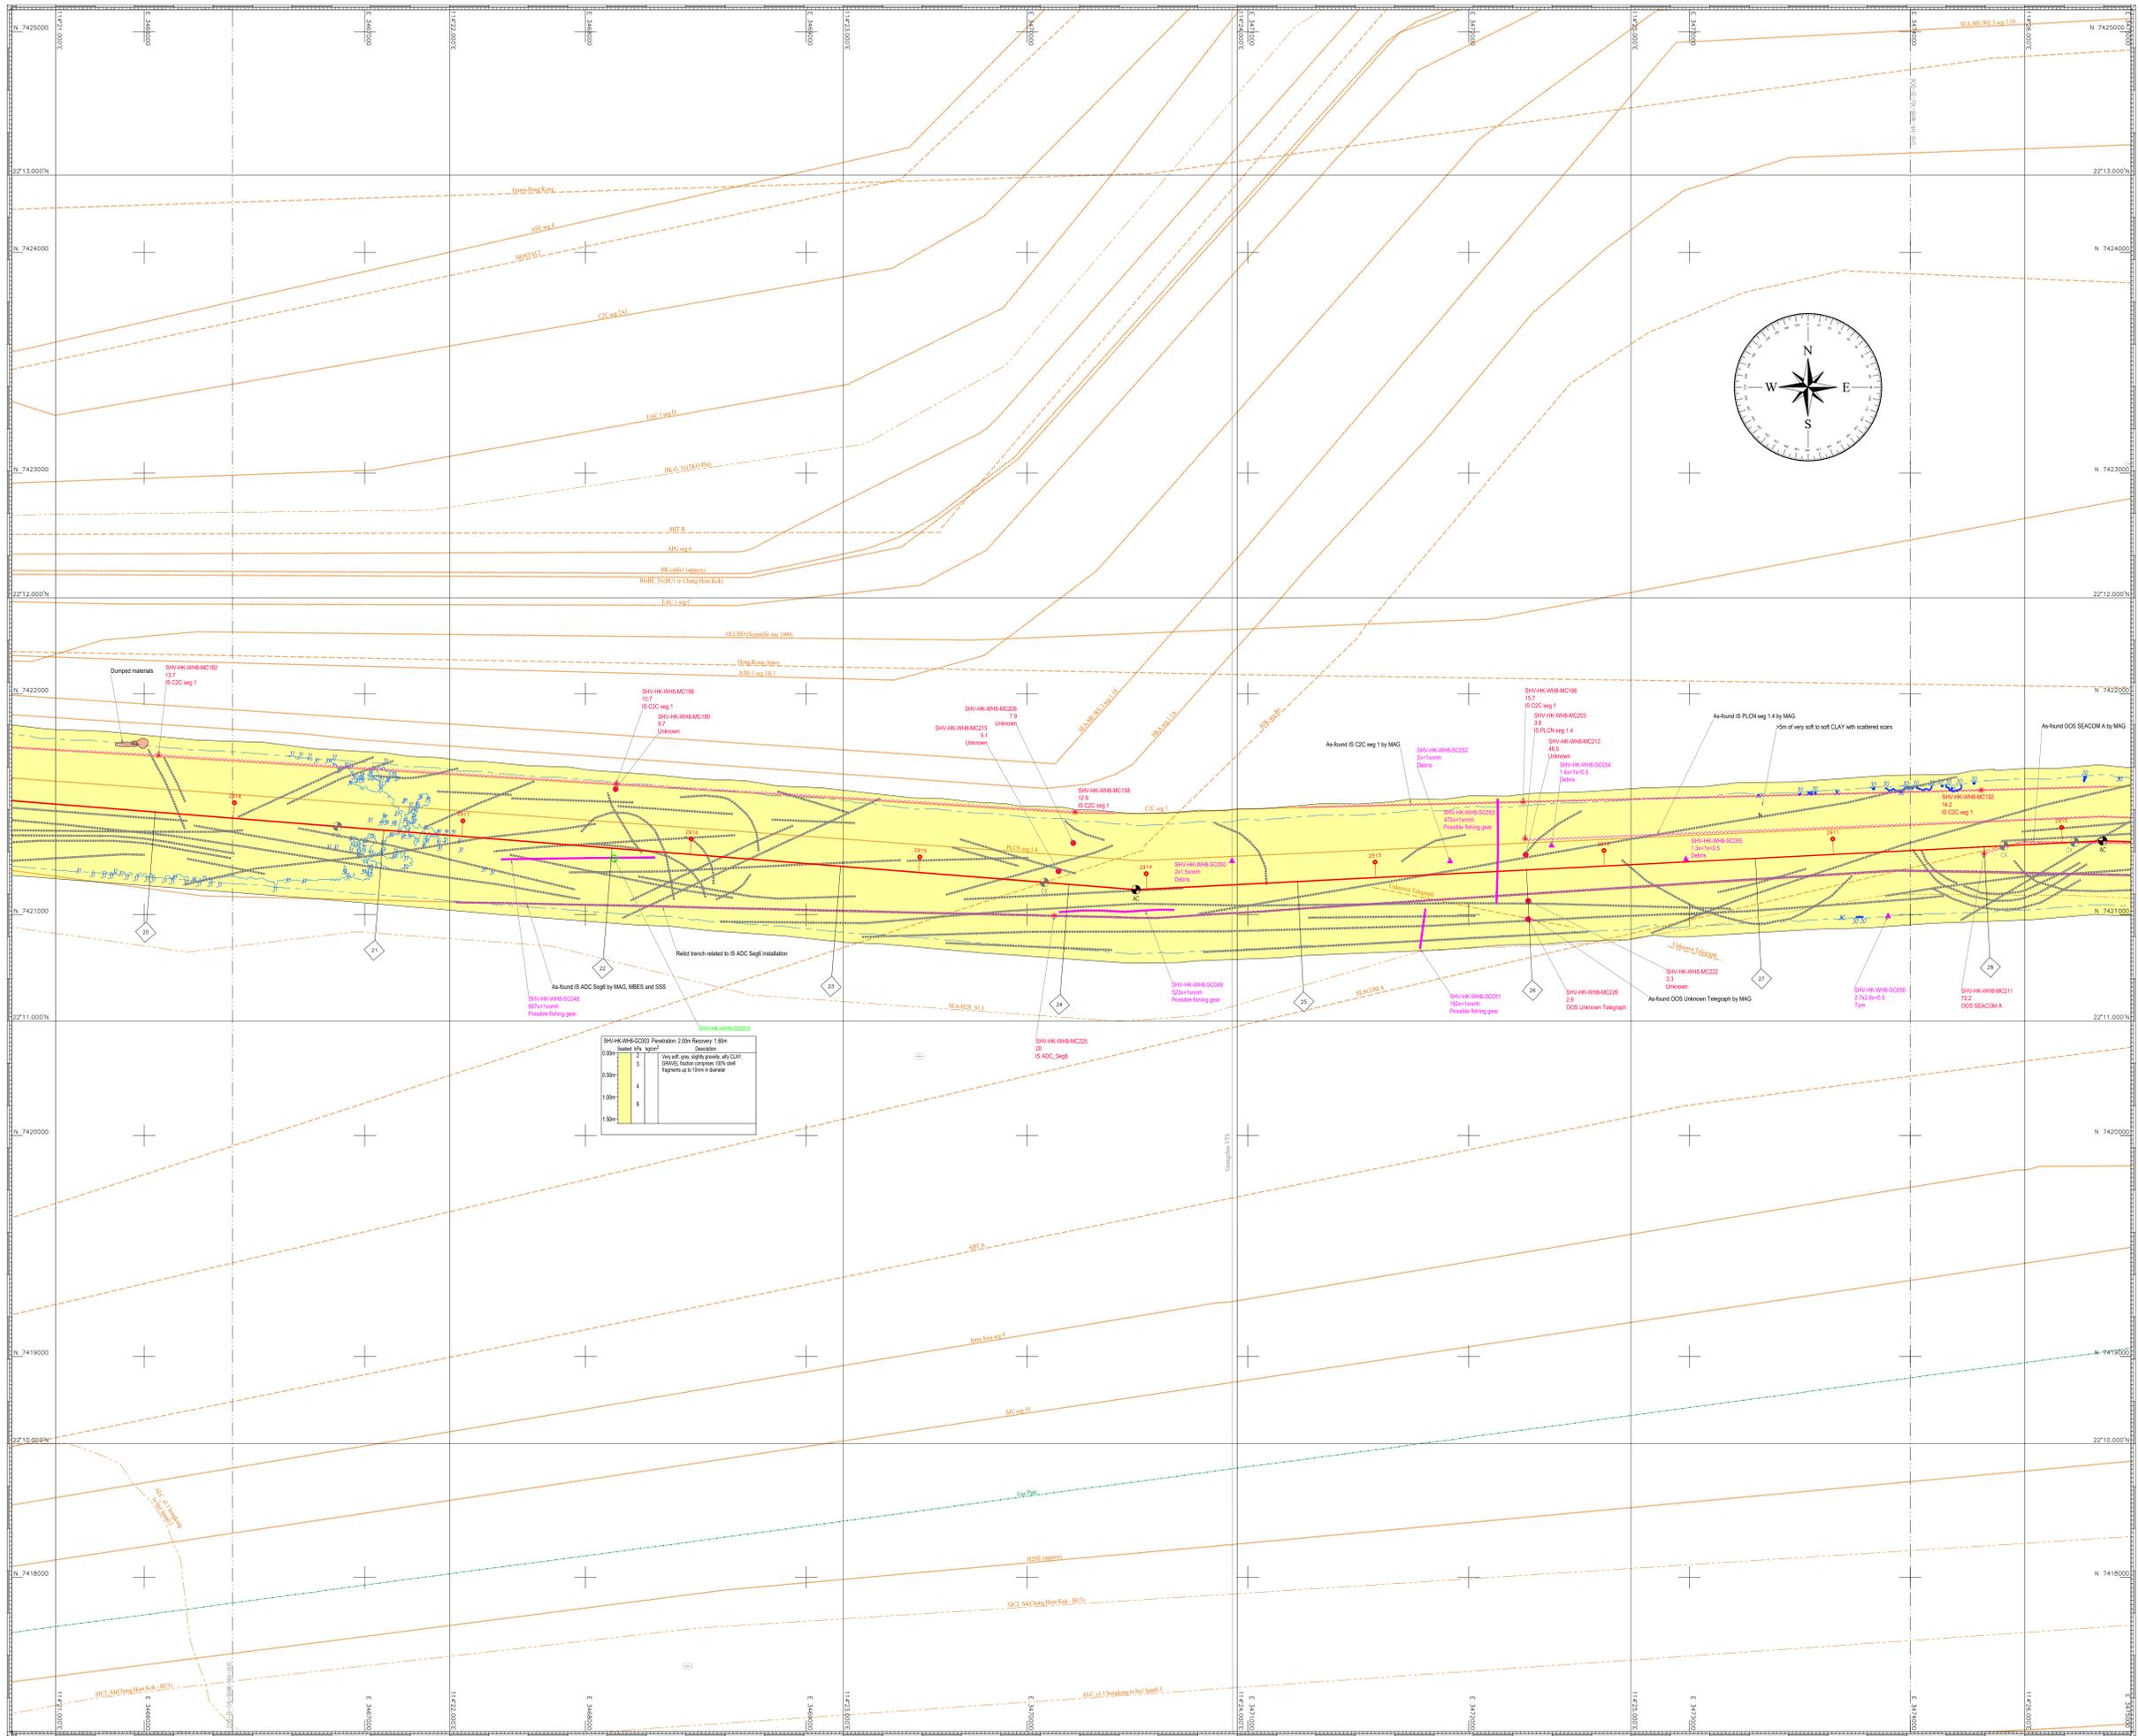
The route runs east over a very gentle seabed. Scattered scars are present throughout the chart. A patch of dumped materials is mapped near the western chart limit. Relict trench related to IS ADC SB installation is found in the southern survey corridor. Sonar contacts: SHV-HK-WHB-SC248 to SC266. Magnetometer Contacts: SHV-HK-WHB-MC182, MC188, MC190, MC182, MC196, MC188, MC203, MC206, MC211, MC212, MC215, MC222, MC225 and MC228. Seismic Contacts: Nil. Sediment Samples: SHV-HK-WHB-GC003.
