附件 4.6 樹木移植時間表及位置圖

合約 CE 32/95 之樹木移植時間表

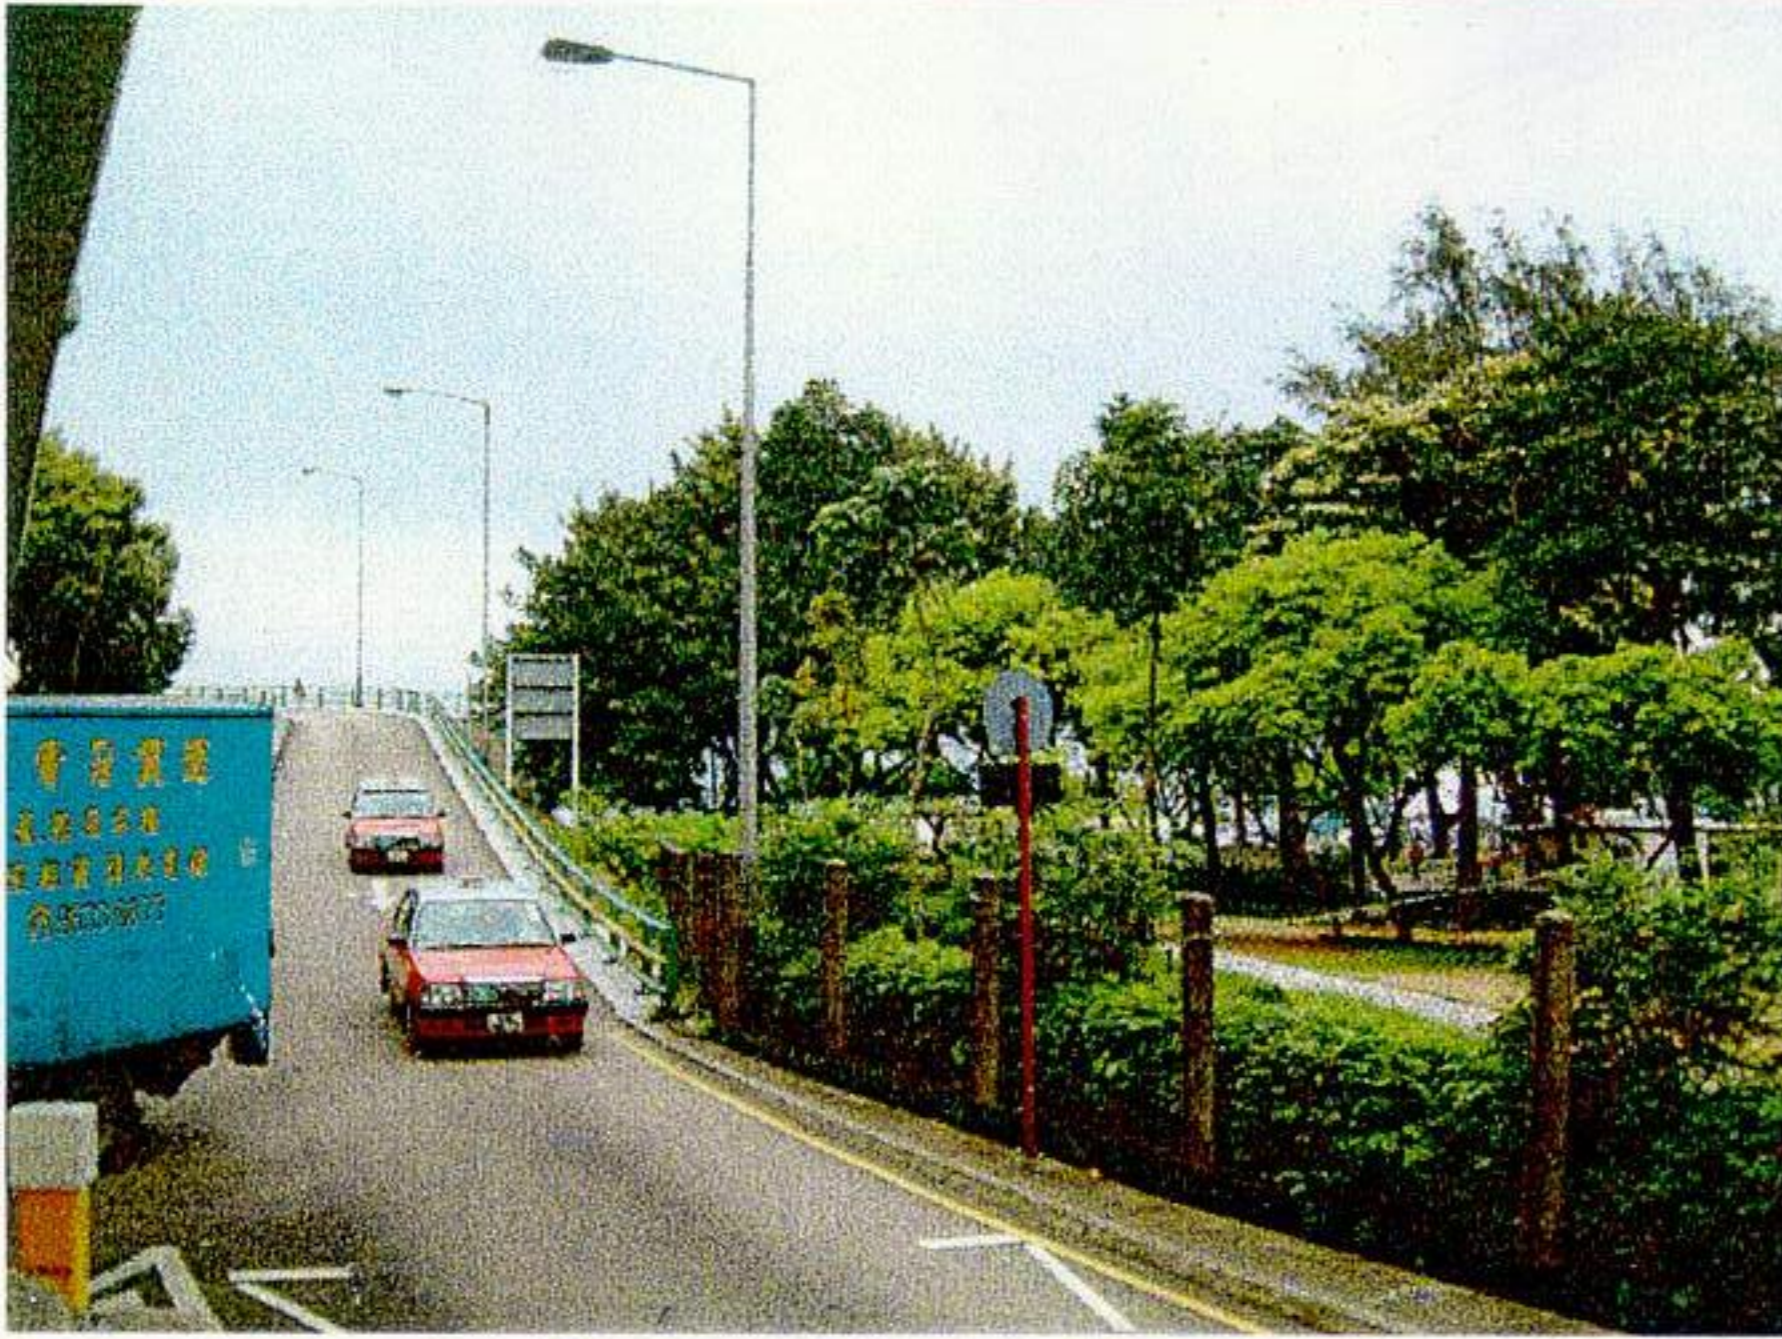
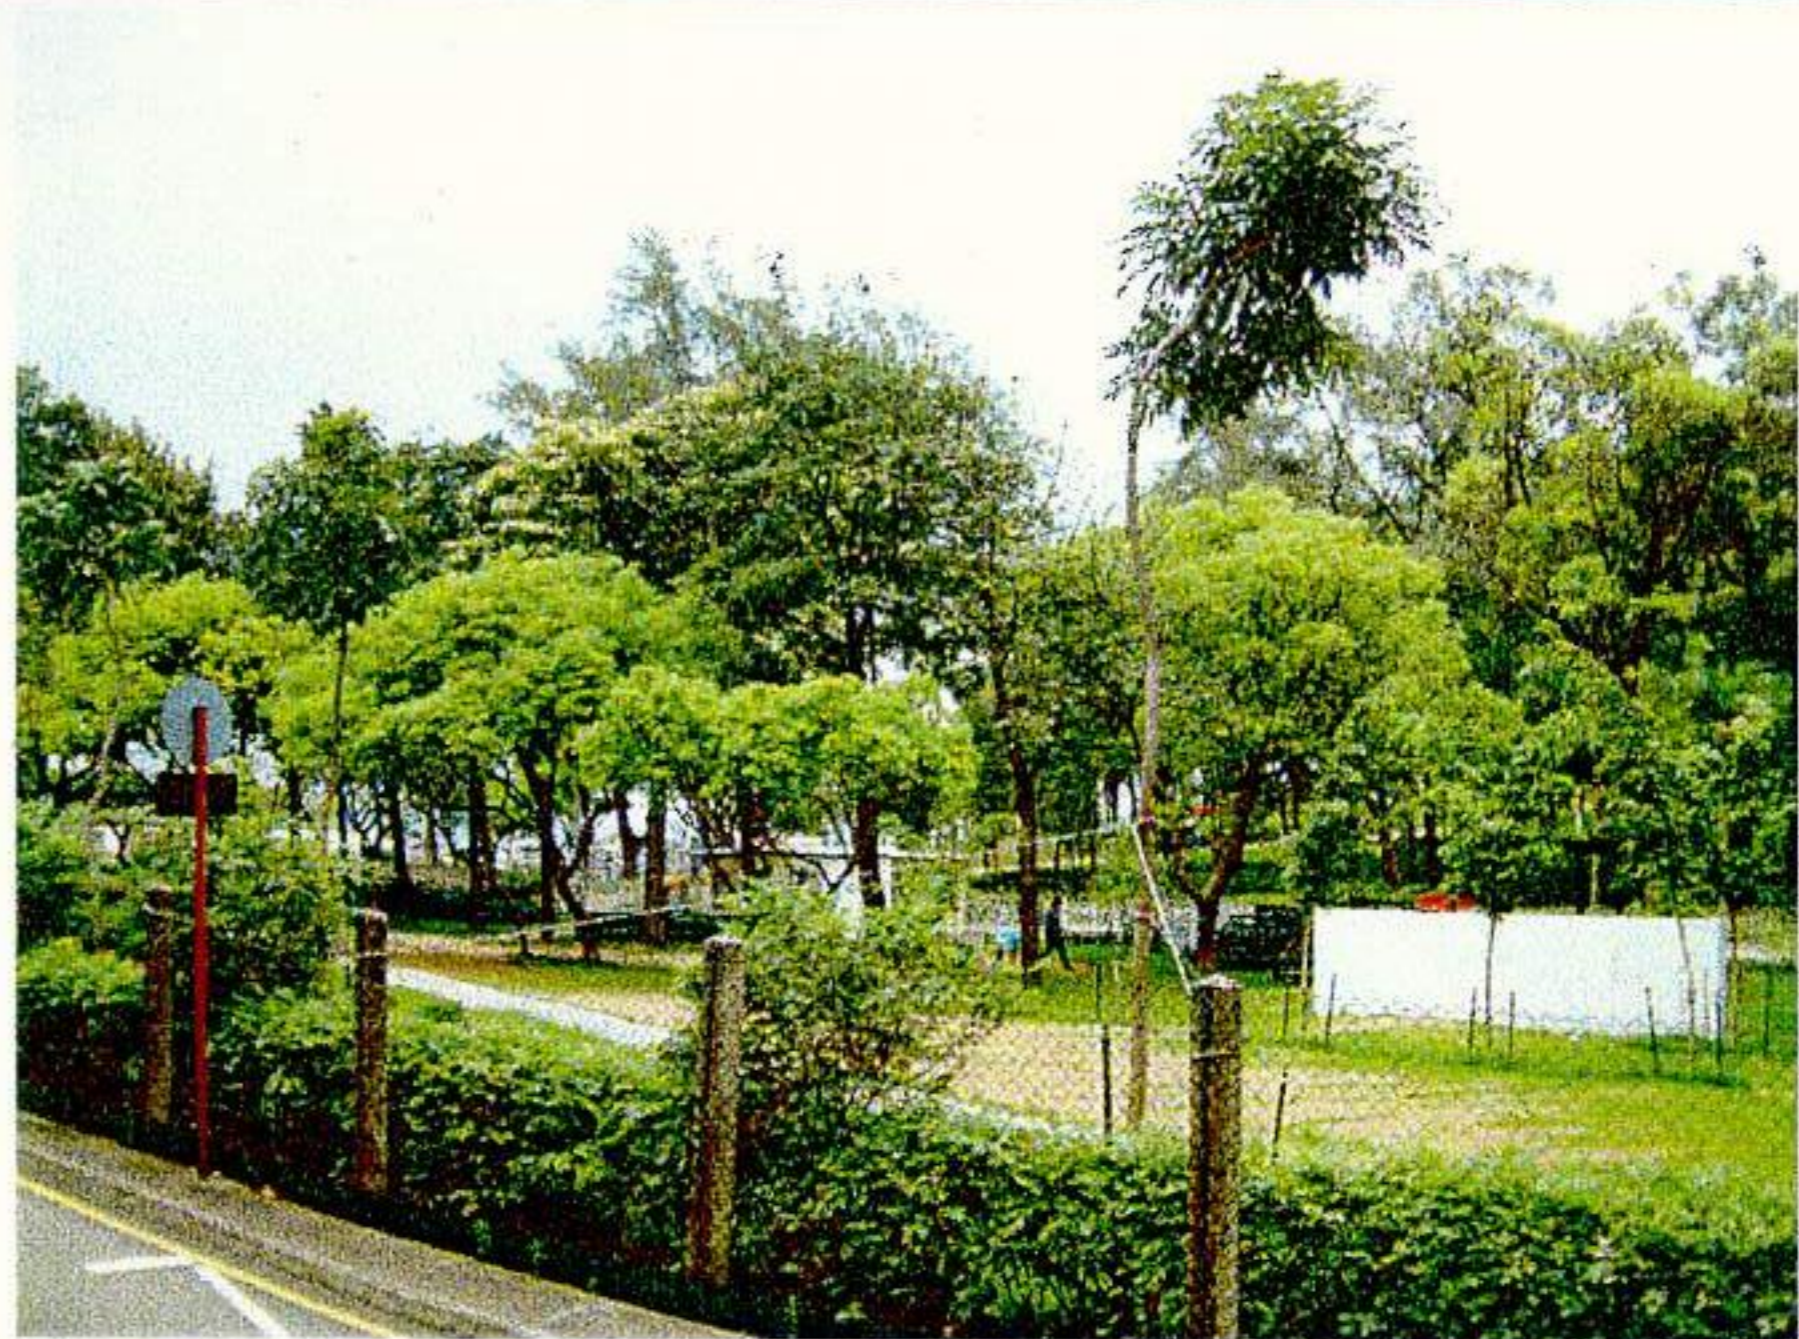
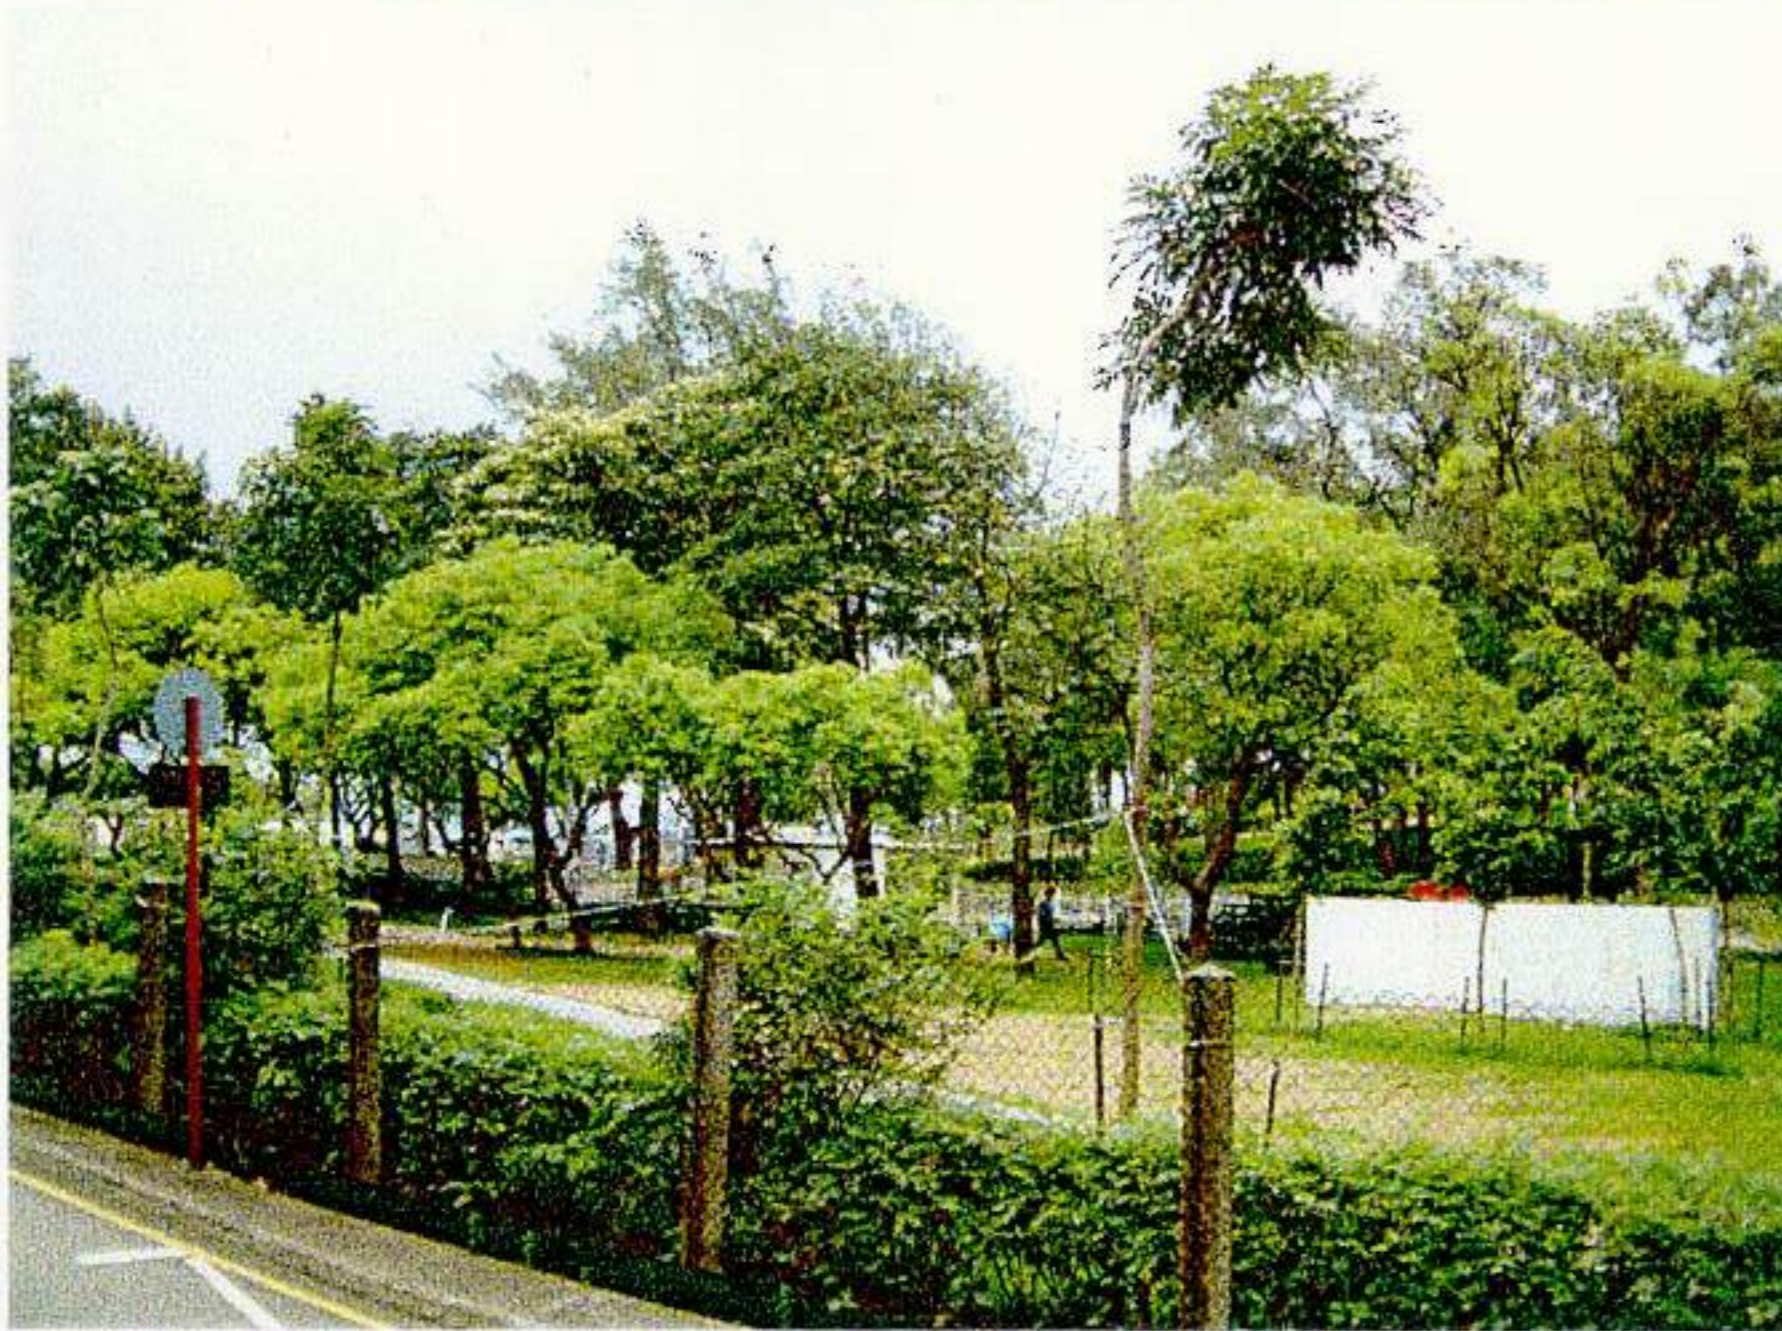
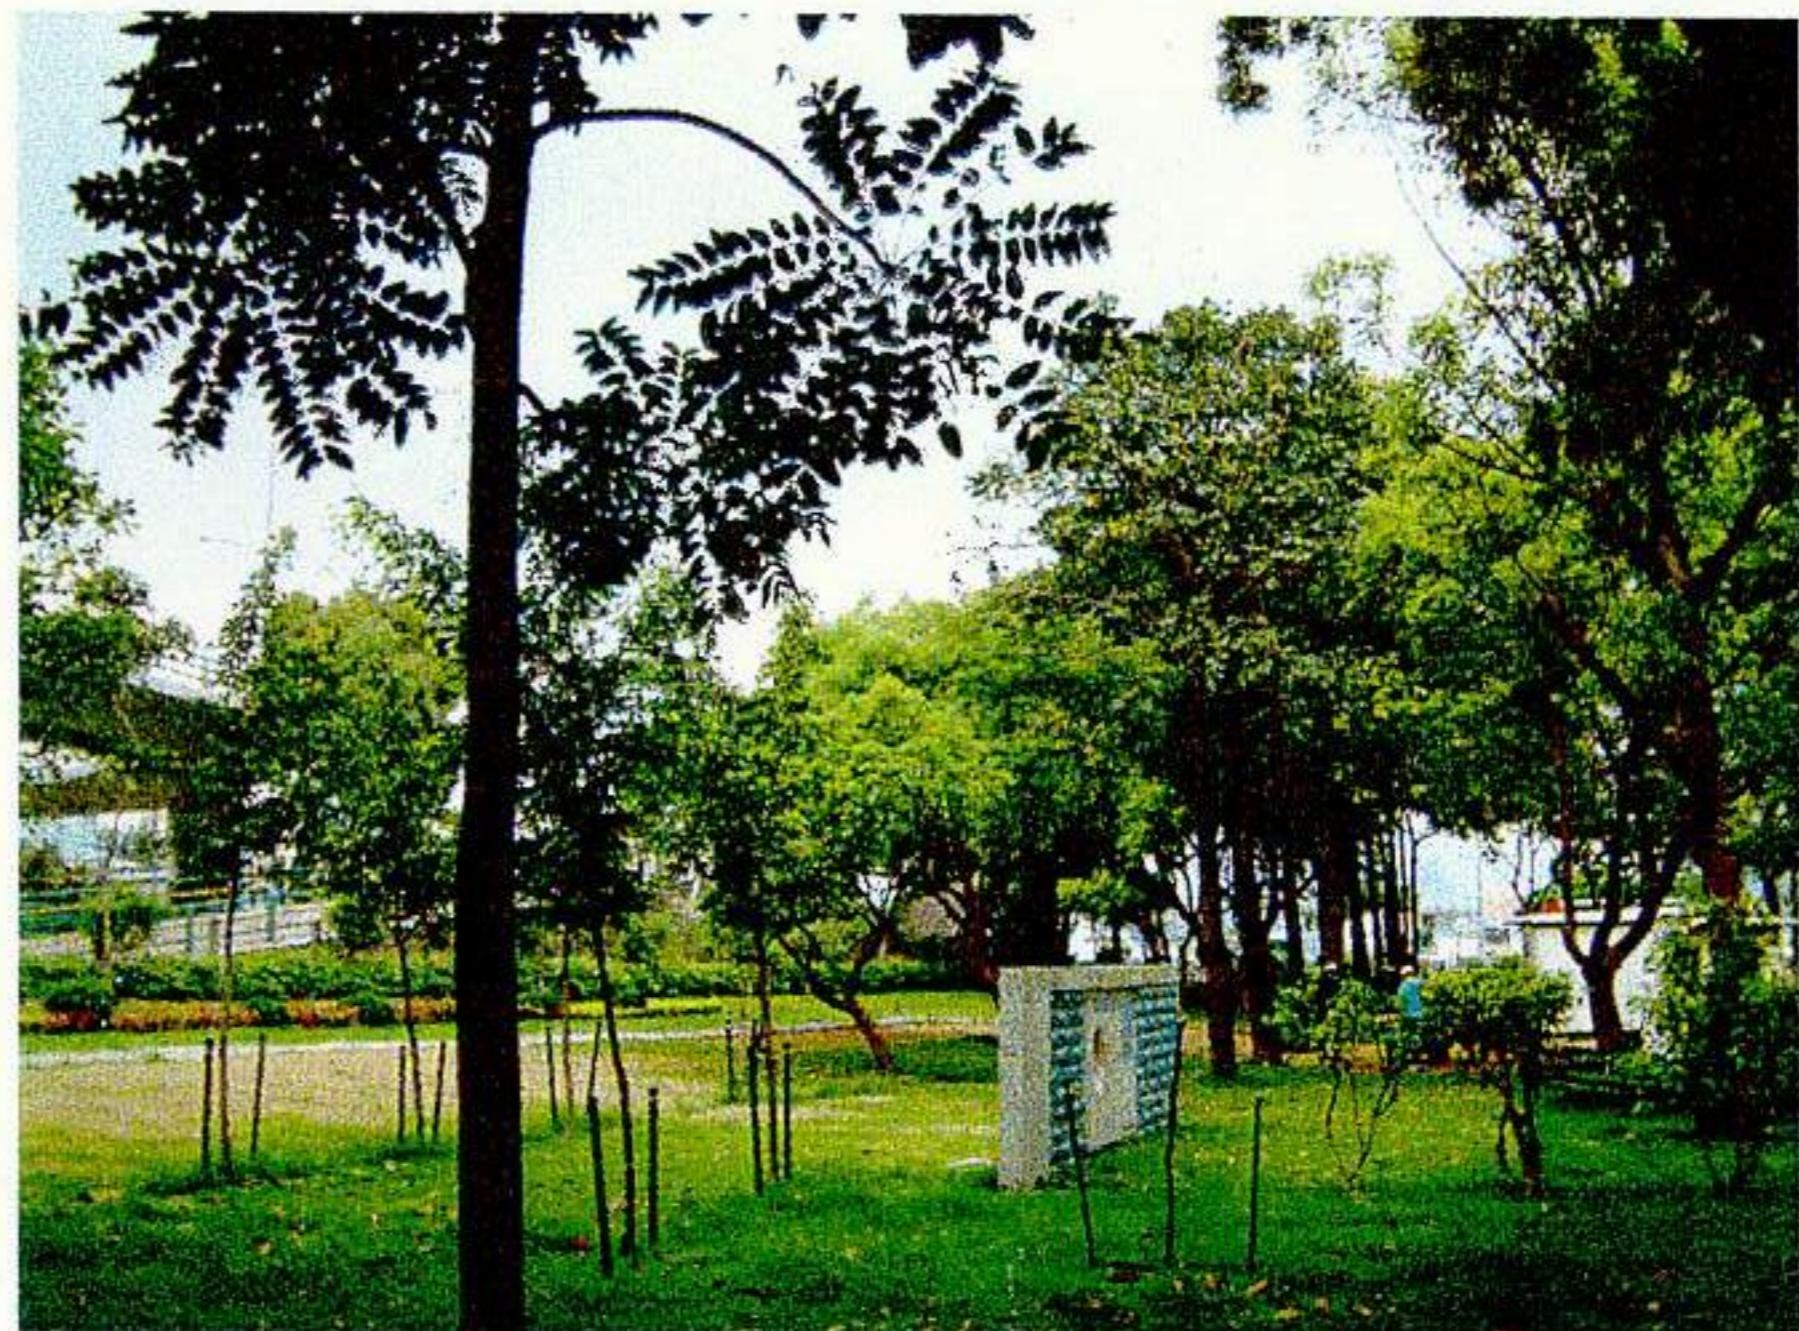
第1頁 (共2頁)

受影響樹木及工地現有情況

Photo Record of Affected Trees and Existing Site Condition	受影響樹木及工地現有情況
Sheet 1 of 2	第 1 頁 (共 2 頁)
Sheet 2 of 2	第 2 頁 (共 2 頁)

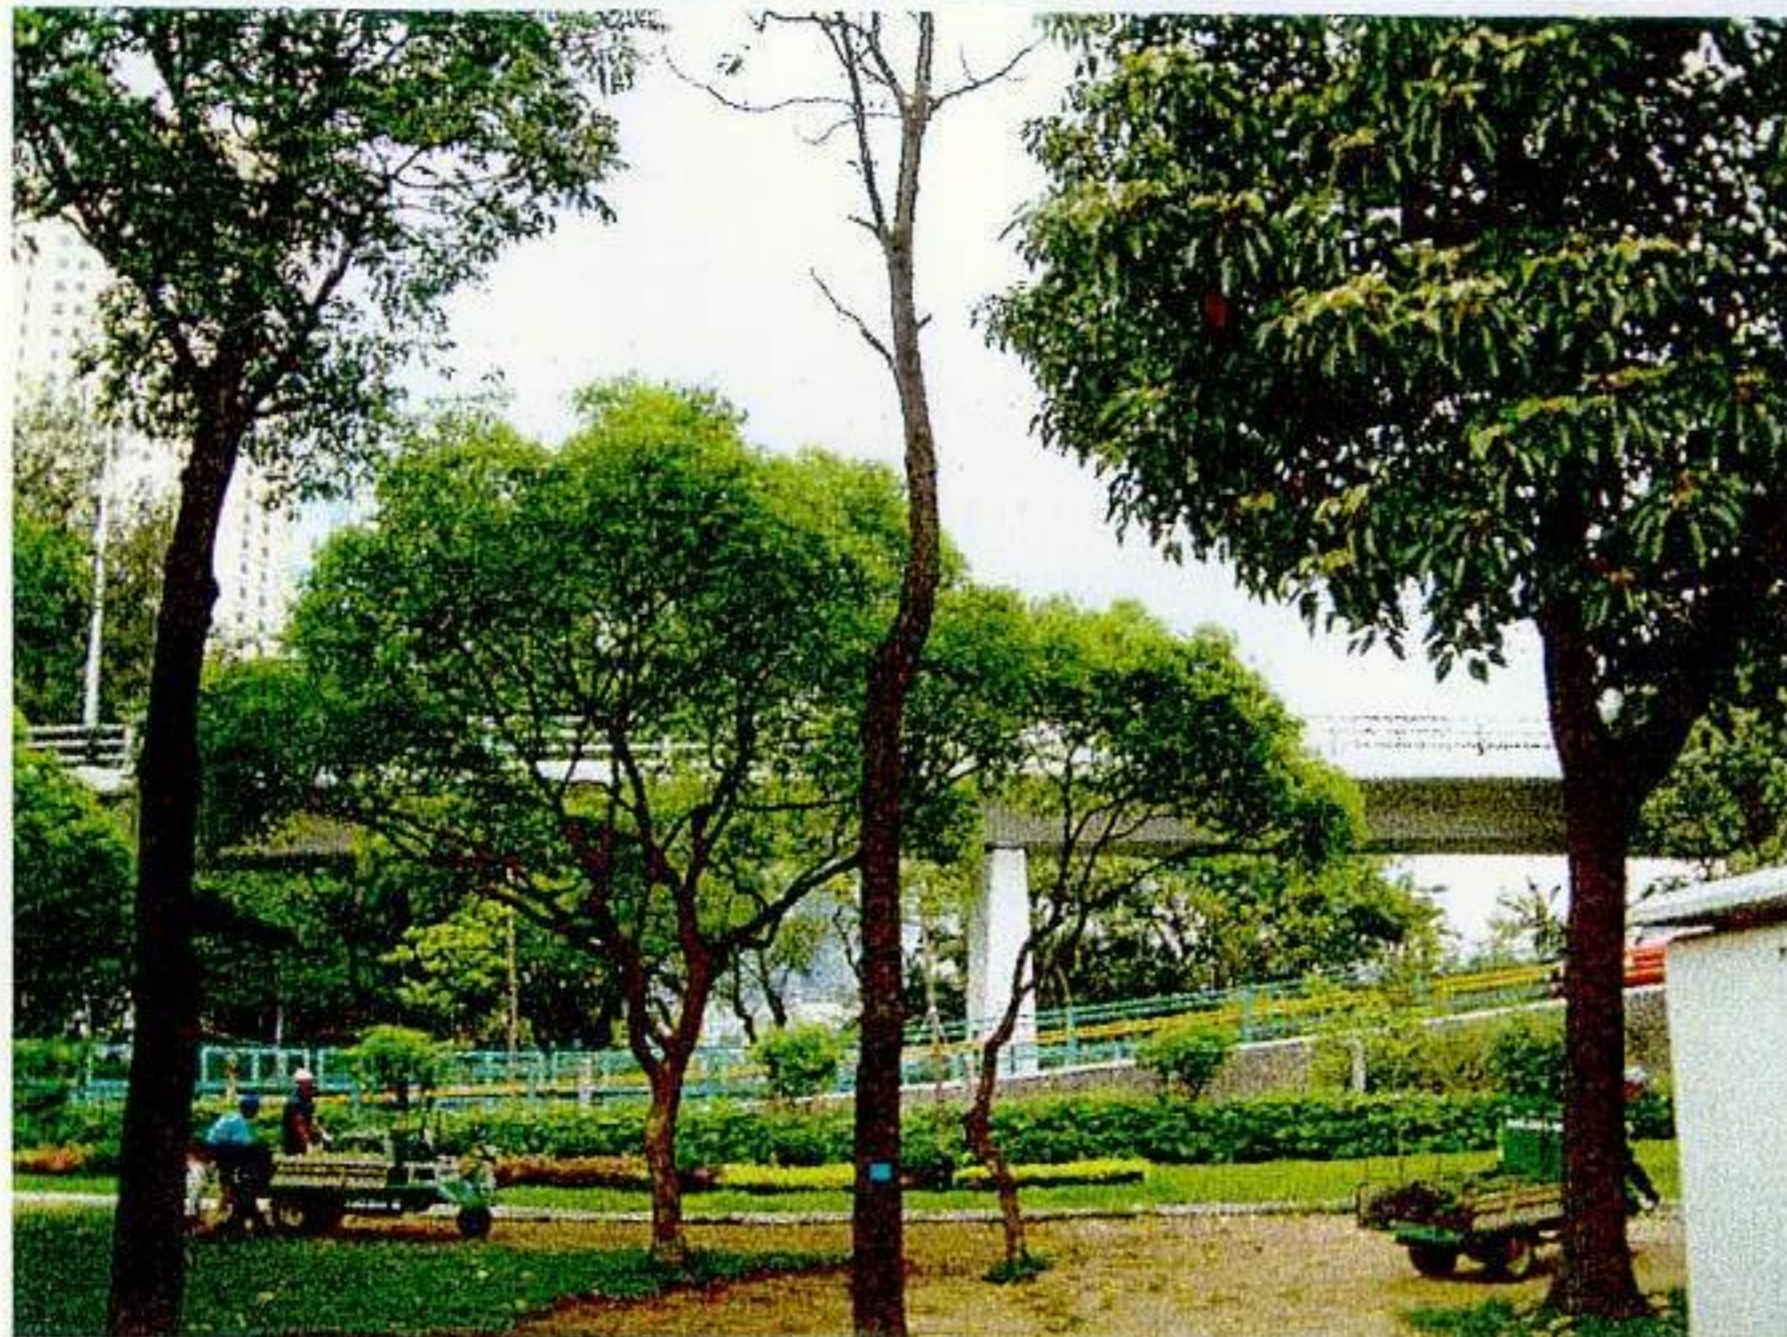
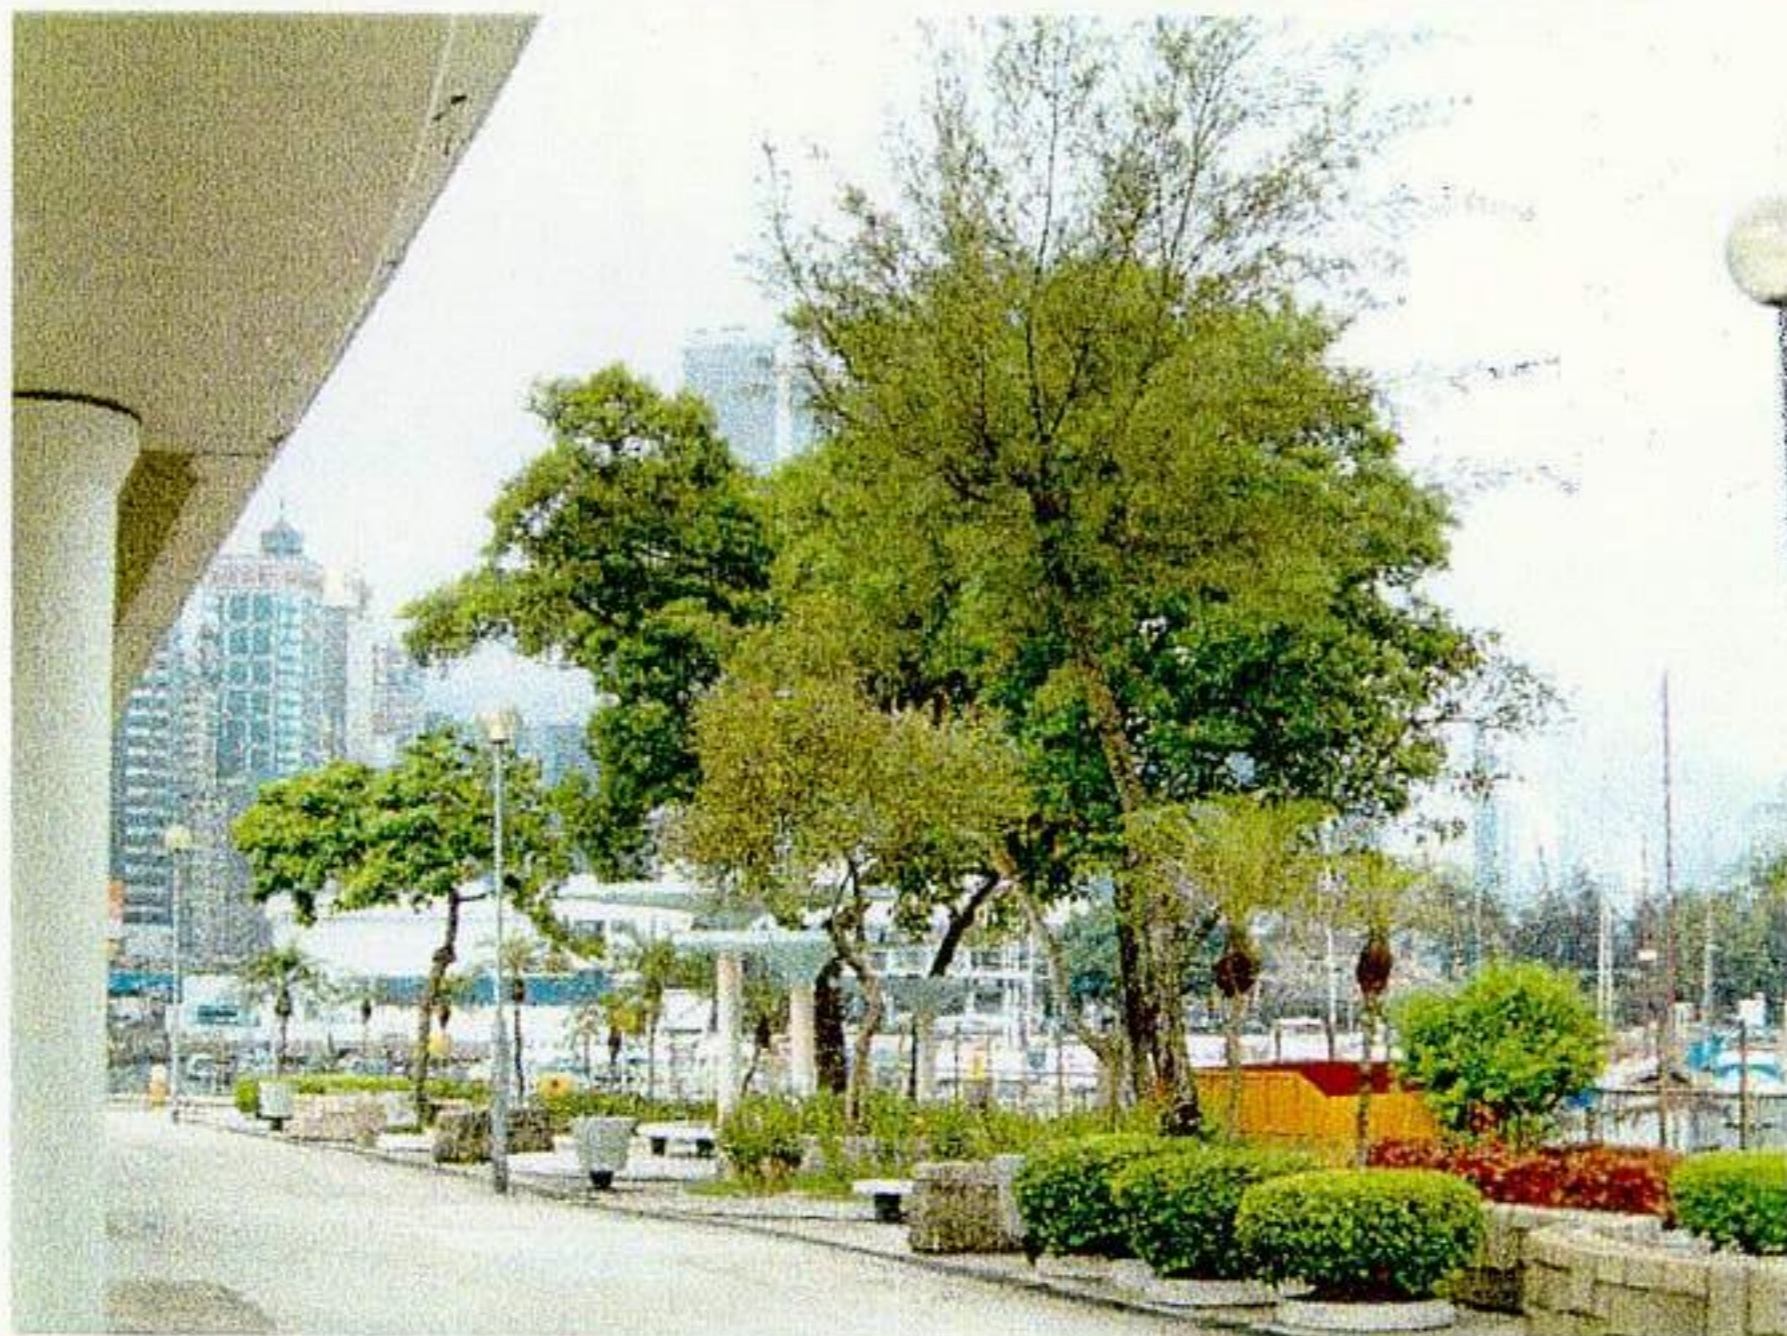
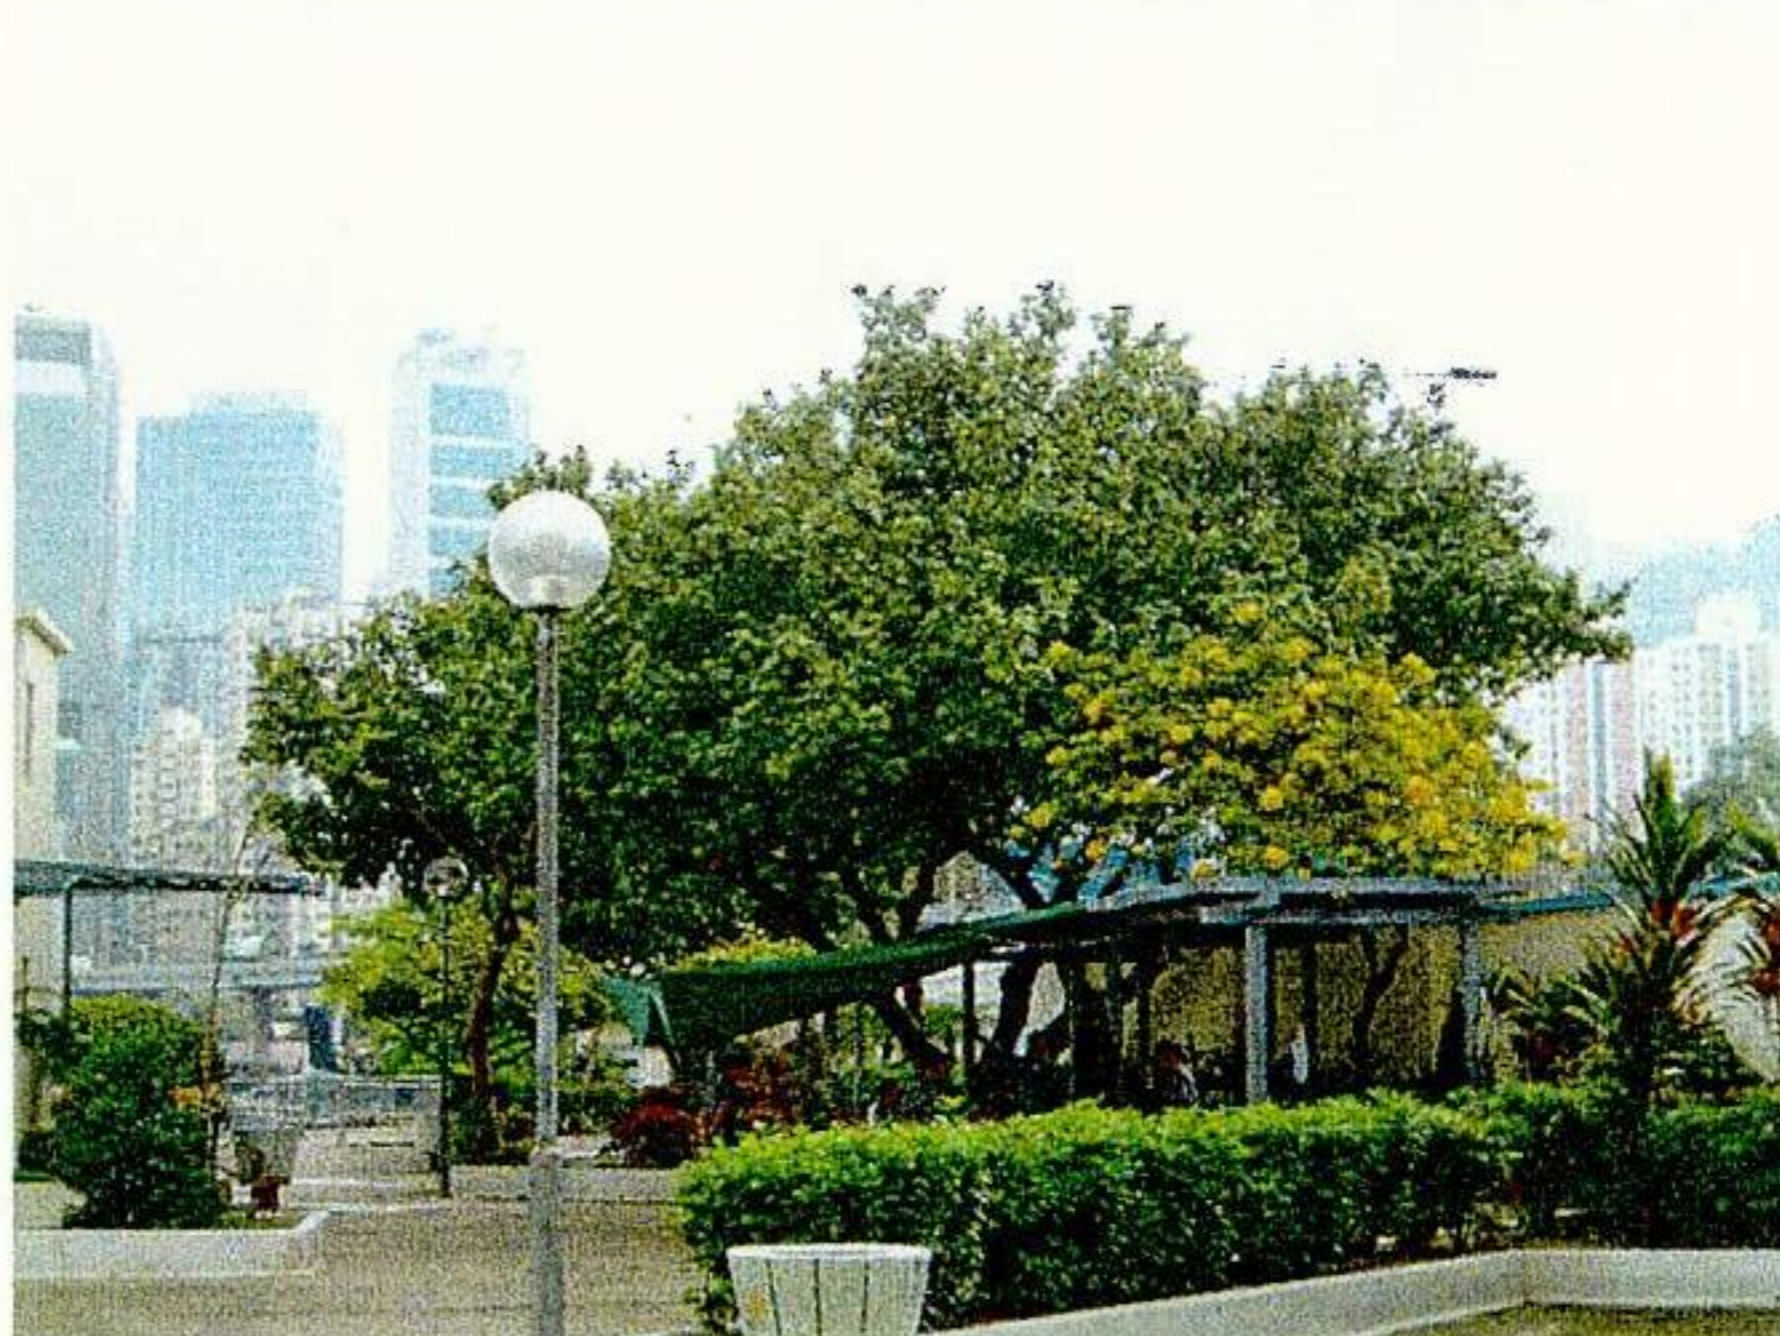
第 2 頁 (共 2 頁)

受影響樹木及工地現有情況
